## 品質異常改善通知書

不具合整理No. 45F-05-012

仕様番号 50398-8000

品名 2.5 WIRE TO WIRE CONN. CRIMP PIN

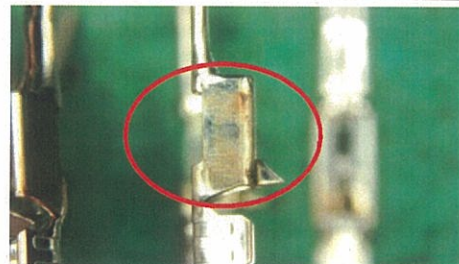
写真・図

日本モレックス(株)顧客にて端子汚れが検出されました。

金型には茶色のサビが見え隠れする。

プレート材スローペースでスプリング加工時のサビ原因発生

鉄はサビる。金型は摺動するから出る。

現在の金型では、完全に無くなることはない。

・サビでも発生原因を減らす為  
 Y型スローペースで加工付与とし  
 スプリング材、ホルダーの干渉箇所を  
 実施する。5/28図面確認。5/28日予定。

1. 5/29 金型内で確認予定  
 2. いとまず1200秒から600秒へ洗浄サイクルを  
 変更し、対応予定。5/28 製造加工部で修正
