協力工場 不良品連絡書

仕様番号	PMMR8283-04
品名	Jタイプ ガイブタンシ
ロットNo	13.03.12.4.0005
連絡受理日	2013/04/10 11:29:43
対象数量	80,000

不良内容
SMT実装面にめっき未着。

部資材品質異常 不具合報告

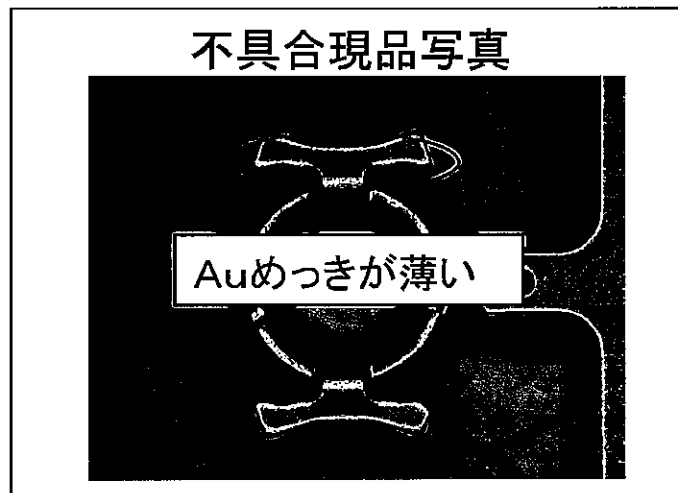
- 発見ロット: 13.03.05.4.0005
- 発生状況: 実装部がAuめっき薄となっている
- 発生は連続的であり、1リール内の特定の範囲に集中している
※返却頂いたリール確認の結果、巻き終わり部から25m程度発生しており、その後巻き始めにかけて発生なし。
- 発生ロットの内外周サンプル(キープサンプル、提出サンプル)では、発生が見られない。
- 羽部の片側のみAu薄となっている

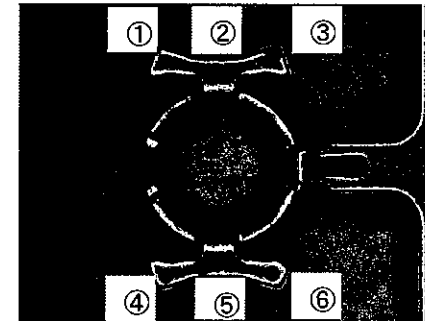
【めっき厚分布】 Auめっき厚規格: $0.03\mu\text{m}$ ~

- ・Auめっきが薄く見られる部位のめっき厚は $0.005\mu\text{m}$ であり、規格を逸脱している。

①	②	③	④	⑤	⑥
剥離前品	0.120	0.085	0.119	0.151	0.129	0.155
良品	0.068	0.031	0.066	0.098	0.078	0.101
不具合現品	0.035	0.005	0.032	0.062	0.049	0.069

約 0.04μ の差異あり

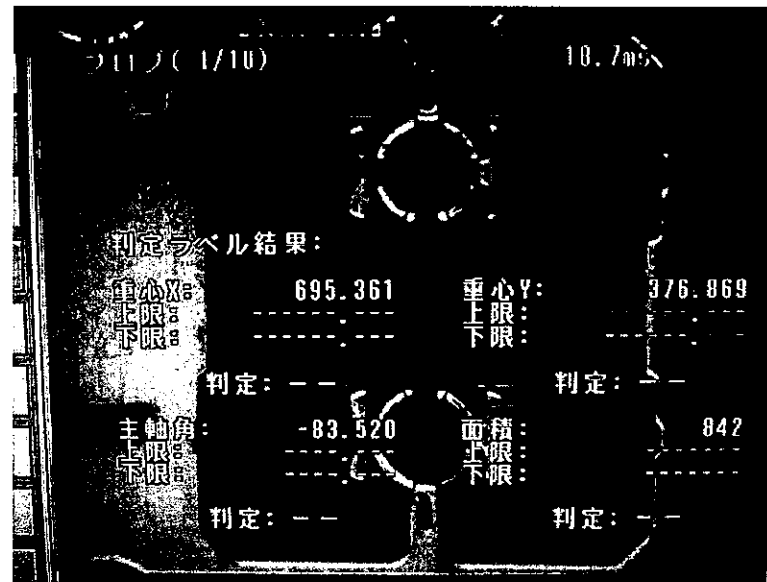
- ・不具合現品をインライン画像検査機にて確認すると、Auめっき薄はNG検出することが確認出来た。

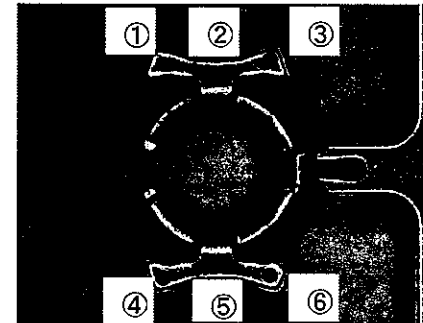
【めっき厚分布】

- ・Au剥離前のめっき厚分布として、羽部上下でバラツキがある。
→ドラムスパージャのめっき液吹き出し口と、製品との位置関係により
バラツキが生じる・・・②の方が⑤よりも薄い

剥離液濃度に異常がなければ、約 $0.05\mu\text{m}$ 程度剥離されるが(上表参照)、
今回約 $0.08\mu\text{m}$ 程度剥離されている為、剥離液の濃度が濃くなったと考えられ、
②のポイントがめっき厚規格を 下回ったと推測される。

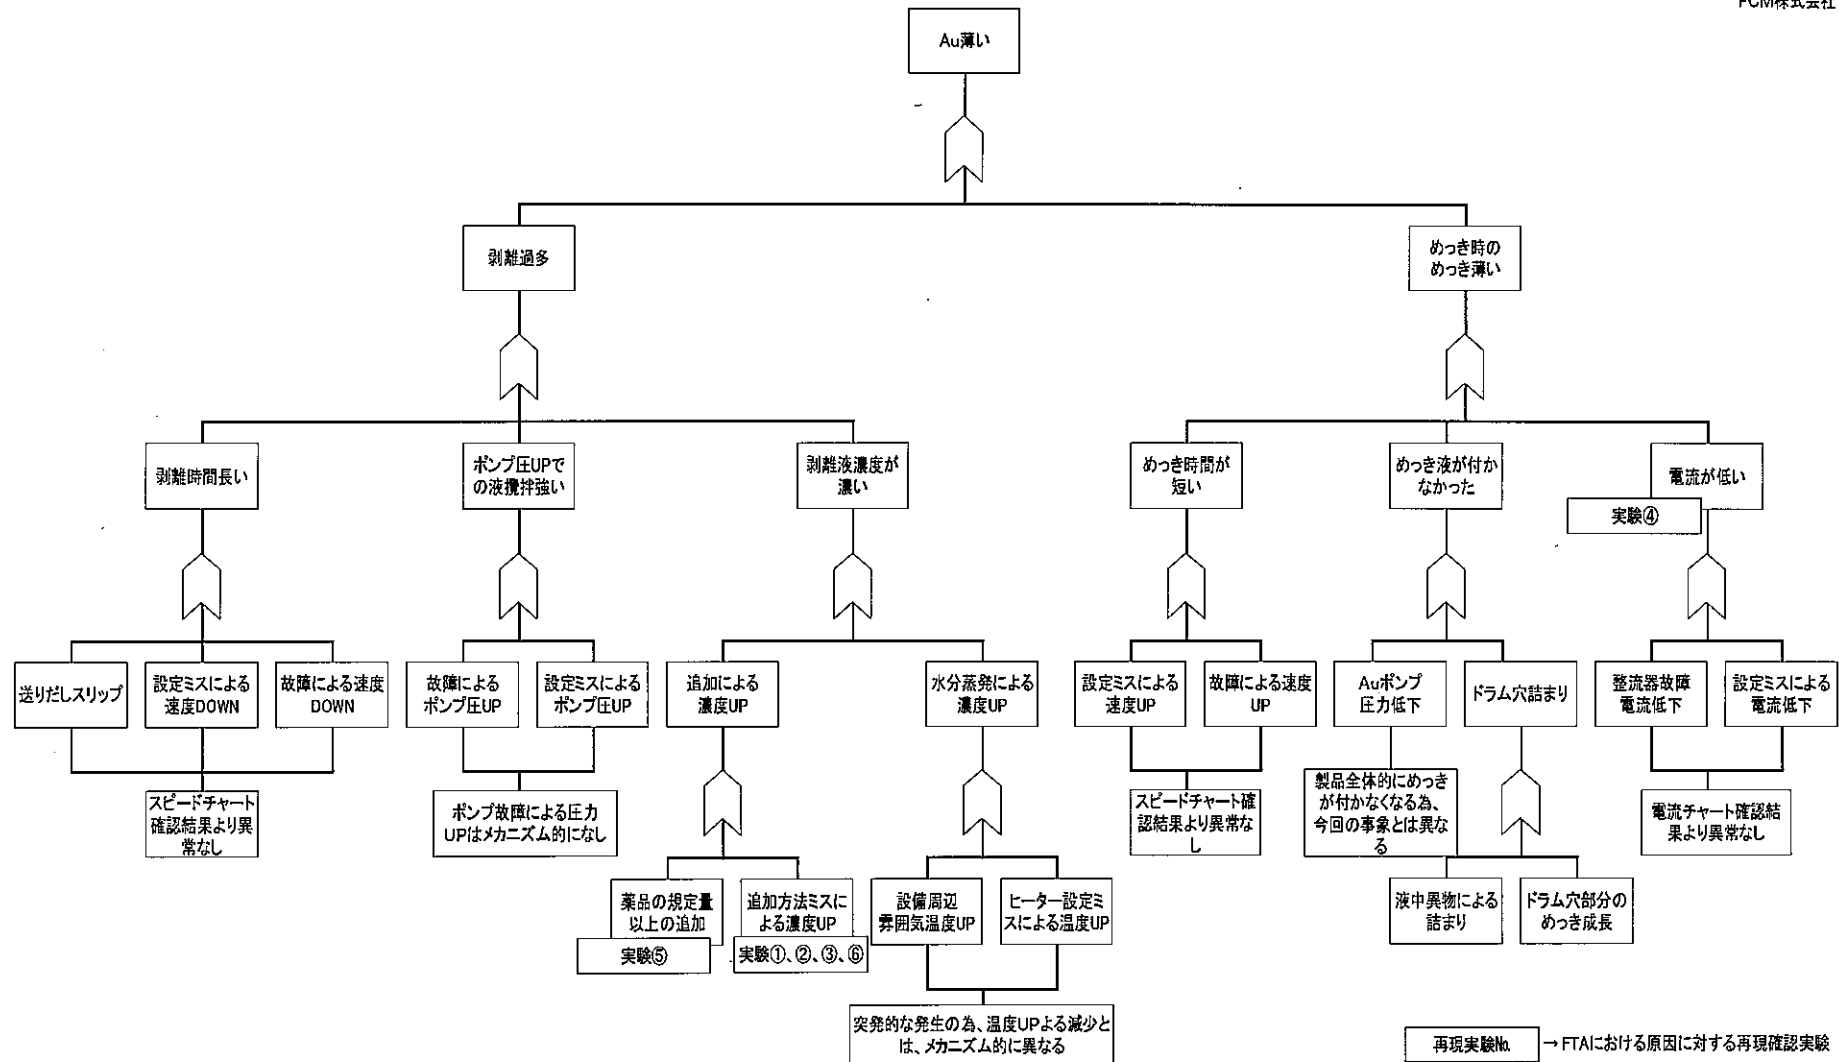
PMMR8283 Au薄い不具合発生に対するFTA

Auめっき薄が発生する要因として、

A: Auめっき時にめっき厚が薄かった為、剥離過多となった
→Au電流の低下

B: 剥離液濃度が濃くなった為、剥離過多となった

B→加工履歴や担当者へのヒアリングの結果、発生対象リール加工時に、剥離液の液量調整(回収)を実施した後、Au薄が発生した事が確認されている為、Bの要因の可能性が非常に高い。

よって、剥離液の液量調整が要因となり、Auめっき薄(剥離過多)が発生したものと推測。

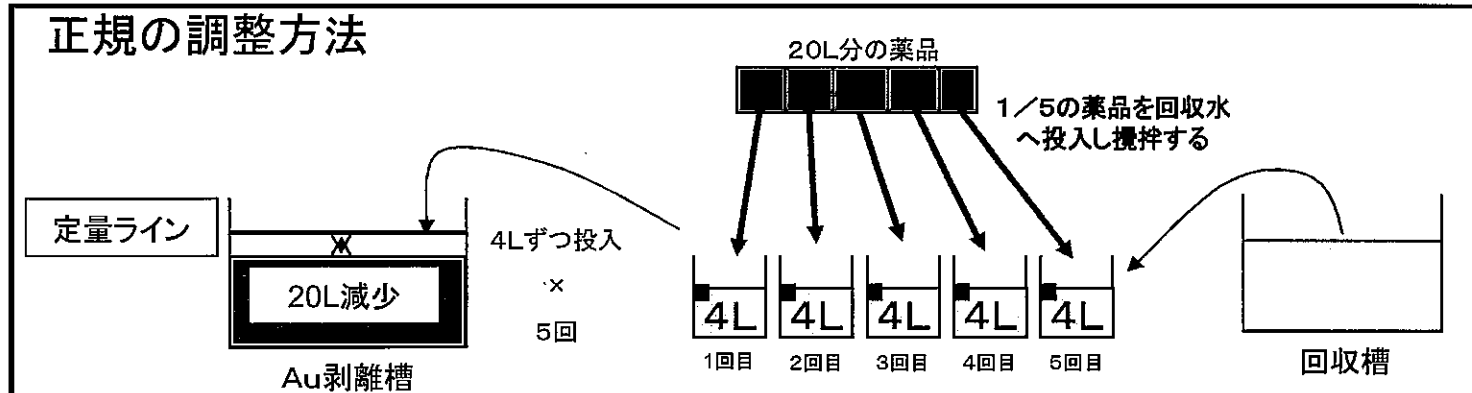
- 現状の投入方法では、液量調整を5回に分けて行うが、その際に1回分の回収水(4L)に20L分の薬品を誤って投入し、一時的に剥離液濃度が濃くなる可能性が高い為、予め薬品を投入した回収水を、20Lタンクで保管しておき、回収タイミングでタンクより投入する。

対策：20L分の回収水及び薬品を予めタンクで攪拌しておき、液量調整タイミング時、タンクより投入する。

→作り置き保管による温度低下の確認の結果、若干の低下はあるものの、特性に影響が出る程の低下は見られなかった。

・・・50℃設定が48℃まで低下 40℃までは特性変化なし。

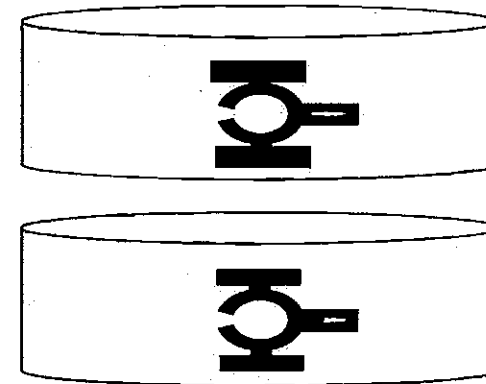
【改善ドラム】

- ・現状は、SMT部3カ所を1つのドラムにてめっき加工を実施
→1つの電流源にて電流供給している為、SMT部3カ所へ電流分配される為、バラツキが生じやすい

羽部と絞り部を個別ドラム化とし電流源も個別とすることで、めっき厚のバランス調整を可能とする
