品質異常改善通知書

不具合整理No. 46M-04-002

仕様番号 62 5859 036 201 000 S

品名 5859-36 REC INS ST SMT (H=0.9)

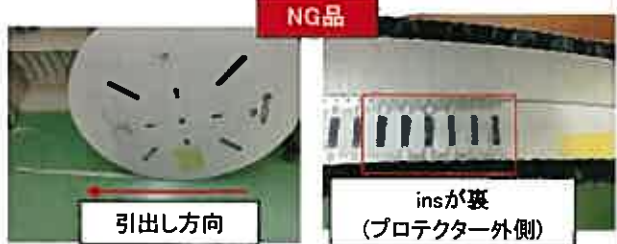
写真・図

不具合内容及び確認内容

巻方向が逆

正：プロテクター内側の右巻

不具合品：プロテクター外側の左巻

702テラタ内外逆巻を発生

成形巻込時に間違えた。

作業者の意識が甘い

702テラタ内外逆巻を

成形巻取後のカニニモレ

作業者の意識不足

巻上方向逆の製品の流出

担当者が不足した為、確認不足

全作業者に再Aネにて
周知しました。

再Aネにて全作業者に周知

担当が所収の場合は他の検査員が
確認する様徹底します。
