| 協力工場 不良品連絡書 | | | |
| 仕様番号 | 503449-1209 | | 不良内容 端子変形多発 インサート成型機前の画像装置により、変形を検出。 変形多発のため使用不可の連絡あり。 端子残数 60704ZQD01 9,000ピン 60704ZQD02 66,000ピン 60704ZQD04 65,000ピン |
| 品名 | HI-FIX COAXIAL HARNESS FOR 1.2GHZ SIGNAL | | |

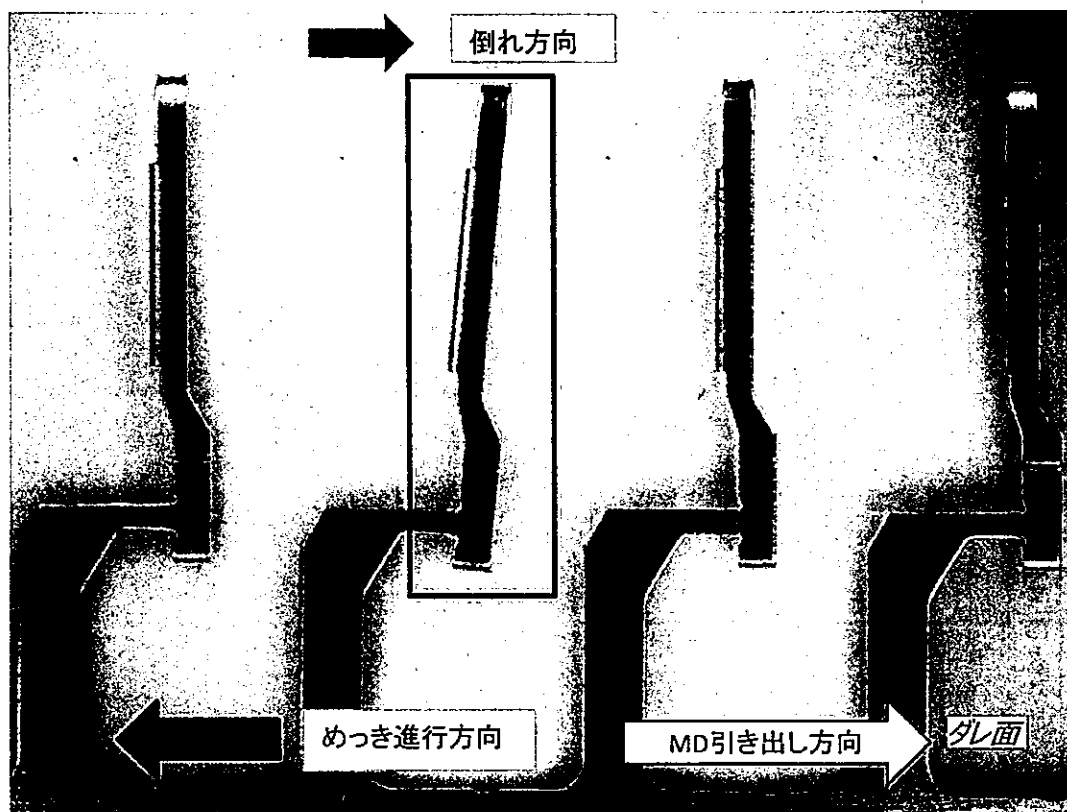
| 協 力 工 場 記 入 | 1. 確認内容 御社からの情報により製品がめっき進行方向とは逆に、またAuめっきエリアが正常であることからAuめっき後に変形が発生していることが推測されます。 返却品確認の結果、板厚方向へ製品が倒れるように変形している状況を確認しました。 | | 返却品の処置 (数量明記) めっきロット 040716-006D1-001, 002, 004 計：140,000pin |
| | 2. 発生原因 板厚方向の変形は工程確認の結果、製品送り(ライン投入前)で使用しているローラーのフランジ部に接触していることが判りました。テンションの変動があった場合にはフランジ側に寄ってしまう場合があります。 | | 4. 流出原因 今回の変形量が微小であったことから、現在の設定では変形が検出されなかったことで流出してしまいました。 |

めっきラインを確認すると、良品と比較し、傾き、位置ズレしているため、めっき後の変形と判断いたします。

| | 3. 発生防止対策 ライン進入直前のアキュムローラーに斜め形状のテーパローラーを追加することにより、アキュムローラーのフランジ部に製品が接触しないようにします。 | | 5. 流出防止対策 画像設定を見直すことで微小な変形量でも検出できるような設定へと変更します。 また変更を行った画像データに関しましては次回の生産時に検証を行い、変形検出を確立させることとします。 |
