品質異常改善通知書

不具合整理No. 43F-03-012

図番 SDKR-SHRS-5PT-GR
品名 SDKコネクタリバースタイプシェルGND
ロットNo 11.12.21.1.232
対象数量 1,500
クレーム内容及び確認内容

GAR-2001 不具合処理票 A

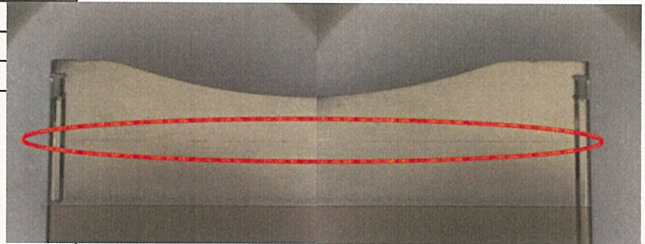
写真・図

めっき面に筋傷有り。
対象は限定合格。

外部から来たと思われた

コース、材料が1トしか付いたため、
モルトフレンに付着

モルトフレンの交換頻度が少なすぎたため

個人的に問題無いと判断したため

これくらいなら良いだろうという思い込み

外観検査に対する認識の甘さ

光の当て具合に見え 丸面が凹みに3ヶ所発生	確認 12.3.12 田中
	異常数/検査数 24/1,077	加工日 2011.12.21		確認 12.3.12 福光
	加工部署 SUZUKI CO., LTD	加工者	対象数量 5,984 (1112211-232.233) (内切断済 4,025) 未切断 1,959	確認 12.3.12 小谷
	発見部署 (有) YTS	加工機No.		決定 12.3.12 高橋
	責任部署 (持) 鈴木	展開 後工程に流れた恐れ 有・無 出荷された恐れ 有・無	<input checked="" type="checkbox"/> 限定合格 <input type="checkbox"/> 選別 <input type="checkbox"/> 選別手直 <input type="checkbox"/> 手直 <input type="checkbox"/> 廃却 <input type="checkbox"/> 返品 <input type="checkbox"/> 合格 <input type="checkbox"/> 保留 <input type="checkbox"/> 特採	限定合格条件 有・無 選別・手直先 <input type="checkbox"/> 赤伝処理要 損害請求先 <input type="checkbox"/> 代品要
材料名・ロットNo.・加工機・加工日		指示事項 (調査: 要, 否) 対象範囲 数量 時間(分) 単価 金額 廃却 選別		計算
重要度 A・B・C		新製品・従来品	報告 要 不要	回答期限 3月26日

是 正 処 置	水平展開 要・不要	FMEA、CPの改訂時には写しを添付のこと	回答日 月 日	回答
	不具合サンプルにて錫めっき面に横一直線に擦り傷が発生している事を確認致しました。プレス入り口付近に何か異物が停滞し、傷を発生させたものと推測致します。プレス入り口に設置したゴミ侵入を防ぐスポンジに異物が停滞した可能性がございます。			所属長
	定期的にスポンジを交換することに致しました。交換頻度は材料交換毎と致します。			確認
	また、不具合事例を外観検査指導書へ登録し、検査、生産課へ配布致しました。			実施予定 (担当・期限) 生産課 3/26 品証 3/26 処理結果の確認 (日付・担当・結果)
策				対策の承認 対策実施の確認

モルト作業者が材料戻時に
モルトフレンを交換する

今後は、外観検査指導書の不具合
事例をよく確認して、問題が発生
したときに相談する

今日の事例も外観指導書に落とし込み
してもらったので、次回から、よくサンプルと比格を
し、流出しないようにします。
