## 協力工場 不良品連絡書

仕様番号	503650-8008
品名	0.4 B/B CONN H=0.7 HI-RETENTION PLUG NAI
ロットNo	13.11.12.1.005-007
連絡受理日	2014/2/5
対象数量	114,000

不良内容  
端子変形  
発生率:5.2%

## 503650-8008変形発生要因調査

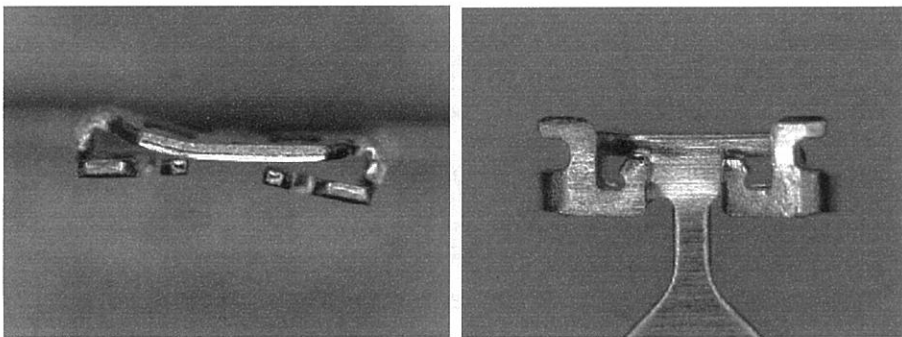
### 1. 不具合現品の状態

ご返却して頂きましたリールから製品を引き出して変形を確認しました。

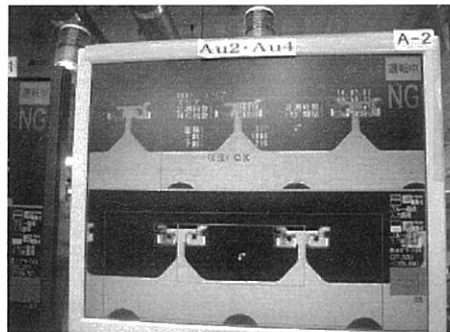
画像装置でNGを検出できました

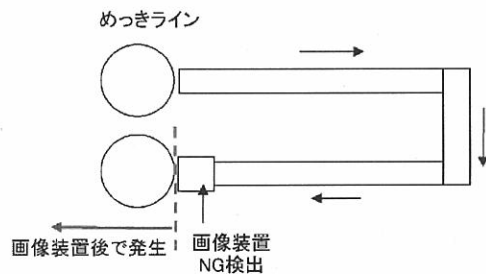
画像装置で検出できていることから、画像装置後で発生したと考えられます。

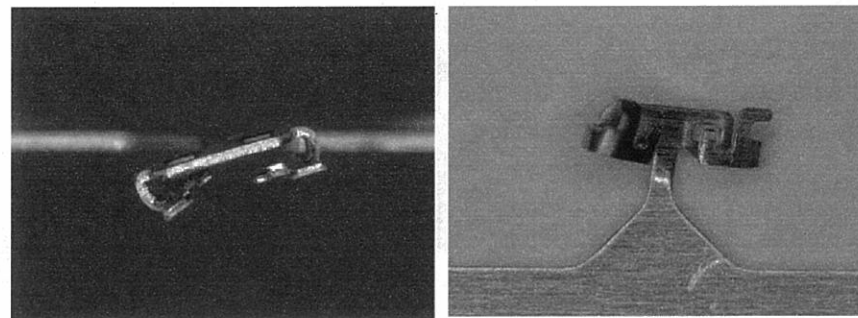
#### 1. 層間紙を引っ張って層間紙のテンションを強くした

端子部の変形と首部で折れが発生しました。(層間紙と製品との擦れにより変形発生)

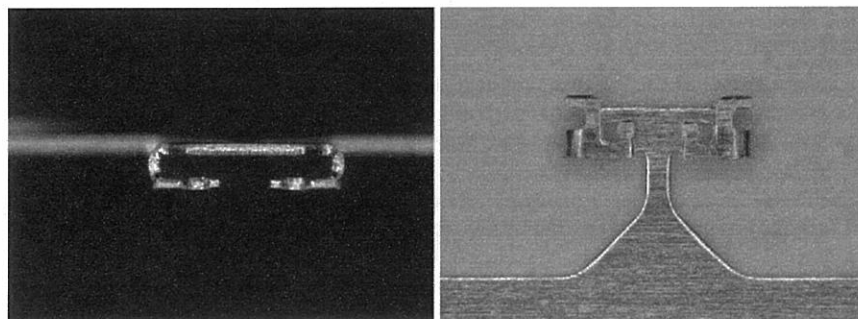
#### 2. 巻き取り方法をトルク巻きにして製品にテンションかけた

変形は発生しませんでした。

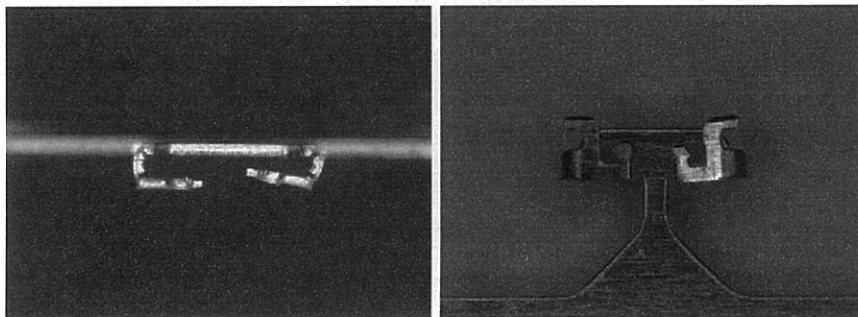
#### 3. 巻き取られた製品を強く引き出してリール内の製品巻き締めを起こした

端子部で変形したが首部では変形しませんでした。不具合品と類似した変形が発生しました。

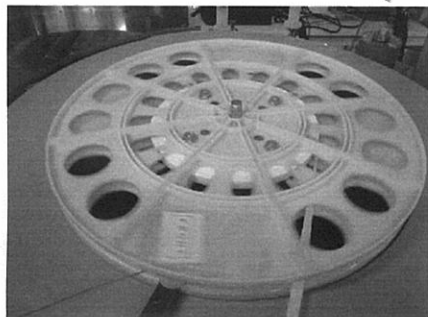
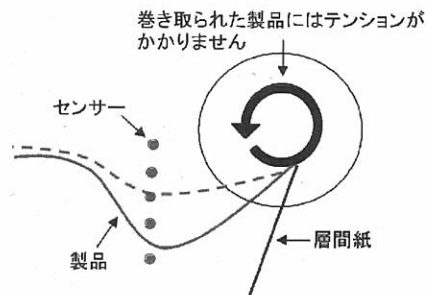
#### 4. めっき巻き取り工程について

製品の弛みが多いときはリール回転速度が速くなる  
製品の弛みが少ないときはリール回転速度が遅くなる

画像装置後の工程として巻き取り工程がありますが、巻き取り方法は製品の弛みをセンサーが感知してリールの回転速度を変えて巻き取られます。このため、弛んだ分だけリールの回転に合わせて製品が巻かれることから必要以上に製品にテンションが掛かることはありません。

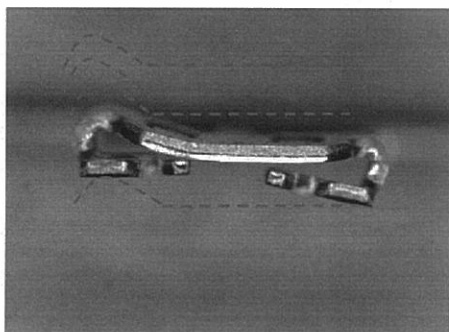
そのため、運送時の振動によりリール内の巻き状態に緩みが発生してしまい、顧客工程で製品を引き出した際に巻き締まりが起こり、製品が押しつぶされた状態となって端子変形が発生したと考えられます。

巻き緩みがあり、製品を  
引き出した際に巻き締まる

巻き締まりが起きて  
変形が発生した

変形の状態から、前後に押さえがないと  
この変形にはならないと思われます。

過去に対象品で同様の事例の発生がないことから、製品および間紙の巻きには異常がありませんでしたが、巻き取りテンションをより安定させ、間紙と製品の密着性を高めるためパーマトルクを使用致します。

また、発生防止対策後の初回3リールについては製品を引き出して変形確認を行います。
