## 品質異常改善通知書

不具合整理No. 47F-03-010

仕様番号 57-110-258-01  
品名 PLUNGER A (KB)  
ロットNo 15.11.21.1.Z.0001-0008  
対象数量 320,000  
不具合内容及確認内容

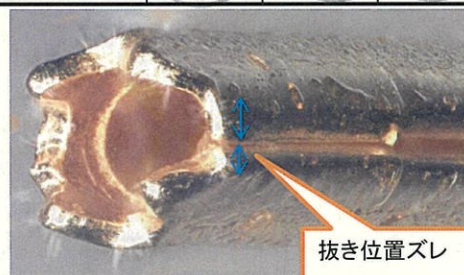
客先より変形不具合の連絡がありました。客先組立工程にて47ヶの変形品が検出されました。(発生率0.015%)

抜き位置ズレ

変形発生  
↓  
18-01破損により後工程でズレ発生  
(長い方は潰され伸びた)  
↓  
カセットパーツ(18-01)破損

カセットパーツ(18-01)破損しやすいため  
スチールに材質変更 2/1実施済み

画像検査設定再確認、教訓。  
X光時型に異常があった時は3か所の確認を徹底

外観検査指導書に落とし込んでほしい  
注意して外観確認をする。
