## 協力工場 不良品連絡書

仕様番号 PMMR8408-11

品名 Lタイプ ガイブタンシ

# PMMR 8 4 0 8 - 1 1 羽端面の一部Auめっき未着の件

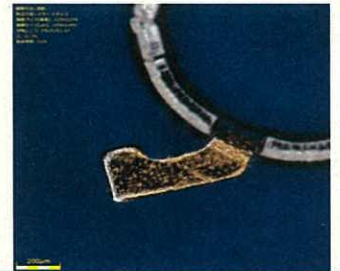
SMT端面にAuめっきなし。

- ・今回、ご指摘頂きました羽の端面の一部がAuめっき未着であることを確認致しました。
- ・Auめっき未着箇所はプレスにてダレている箇所であることを確認致しました(平面部は問題無し)。
- ・現状の保証体制としては、めっき工程での画像検査とアウトラインでの画像検査2回にて、全数確認をしておりますが、ご指摘の部分はプレスのダレ部分のため、誤検知が多く、この部分はマスクして検査をしております。

今回、ご指摘頂きました羽端面部のダレている箇所は、剥離工程があるため、剥離液が回り込みやすい箇所であるため、Auめっき無しが発生致しました。

今回の不具合箇所(羽のダレ)やプレス寸法違いが吸収出来る様、新規にて治具を作製することに致します。  
又、プレス寸法(公差・出来栄え)を御鈴木様にご教授・ご協力頂き、新規治具に反映させて頂きます。

当該製品は治具の予備が無く、又、日々の加工に使用しているため、即、治具の改善が出来ない為、羽のダレている箇所のAuめっき膜厚をUPさせ、Auめっき剥離を軽減させます。

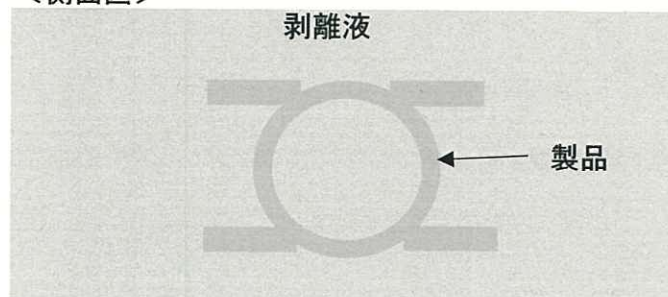
剥離液に浸漬させる  
＜側面図＞

剥離工程では剥離液に浸漬させ、剥離液の流れにより突起側(円筒内部周辺等)を剥離致します。  
そのため、端子外側の端面に剥離液が回り込み、今回のご指摘頂きましたダレ部分のAuめっき剥離が発生するメカニズムとなります。

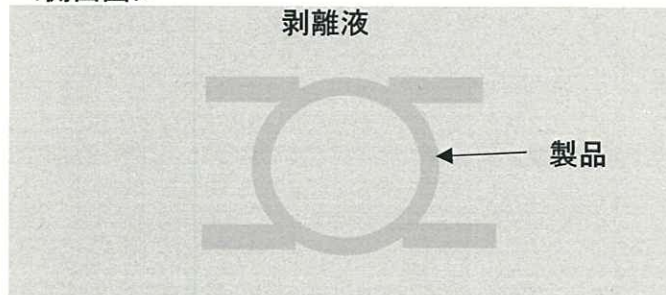
剥離液に浸漬させる  
＜側面図＞

剥離工程では剥離液に浸漬させ、剥離液の流れにより突起側(円筒内部周辺等)を剥離致します。  
そのため、端子外側の端面に剥離液が回り込み、今回のご指摘頂きましたダレ部分のAuめっき剥離が発生するメカニズムとなります。
