品質異常改善通知書

不具合整理No. 45F-01-002

仕様番号 164884-2-11

品名 DF49-*P-0.4SD Pタン

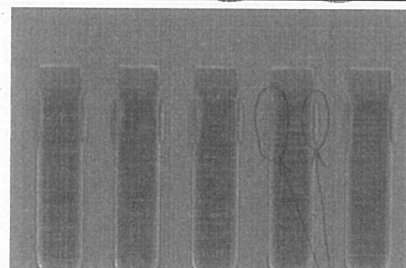
写真・図

先端のコインング左右の位置ズレ

先端のコインング位置がズレた

コインング材料が長くズレやすくなっていた為
寸法変化①寸法も割りとシフトする為 0.06±0.03

①寸法の規格の問題か
0.032のもの有り
おりました。

コインングズレおりましたか
モルト試験OKで判定寸法もOKなので良品と見做す。

外観指導書にコインングズレによるズレが書いてない
画像でもズレをみてない。検査書も昔のもの
の物でした。

サンプルに発生有り。
コインングズレ有るのは分かっていたけどM/L試験OK
だったので良品にしました。
寸測測定も規格内なのでOKにしました。
外観指導書をよく確認しなかった。

不具合対策会議で
品質のほうで寸法 0.06±0.03を
0.02に
するところにして。

寸法公差変更で効果あり

対策後、1.0580~1.0582のロットを含む4月
以上の間、同不具合が無い為、有効性の評価
は終了。
