整理No： 46F-10-008

## 協力工場 不良品連絡書

仕様番号 PS0.64NT-60.0-A-LF(SN)

品名 WIHコネクタ (025 LL)

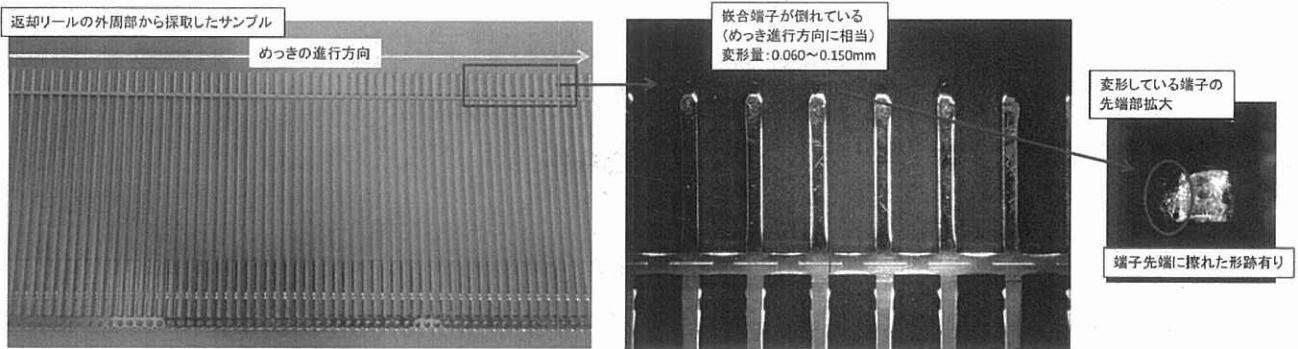
①サンプル確認

サンプル(返却リール)を2014/11/11に受領致しました。  
変形端子のTAB端子先端を確認した所、先端部に擦れた形跡が確認できました(別紙1-①)。また変形方向はめっきラインの進行方向と一致しておりました。また返却頂きましたリールの全長を確認した所、所々に軽微な変形が認められましたが、リール内周部(2巻き程度)には変形はありませんでした。

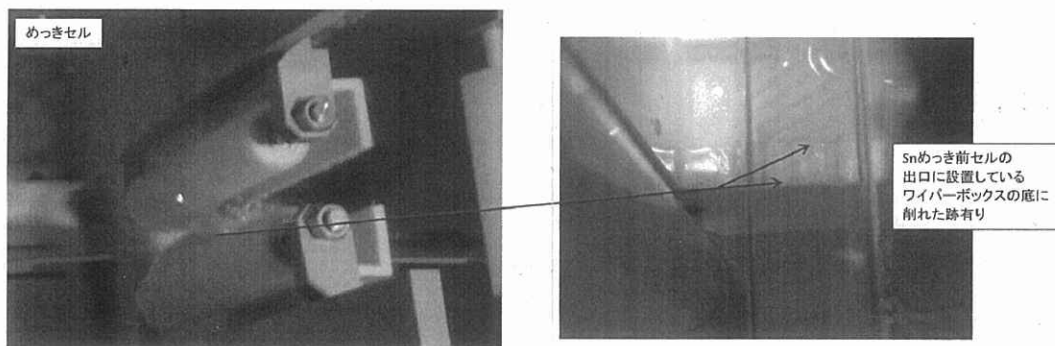
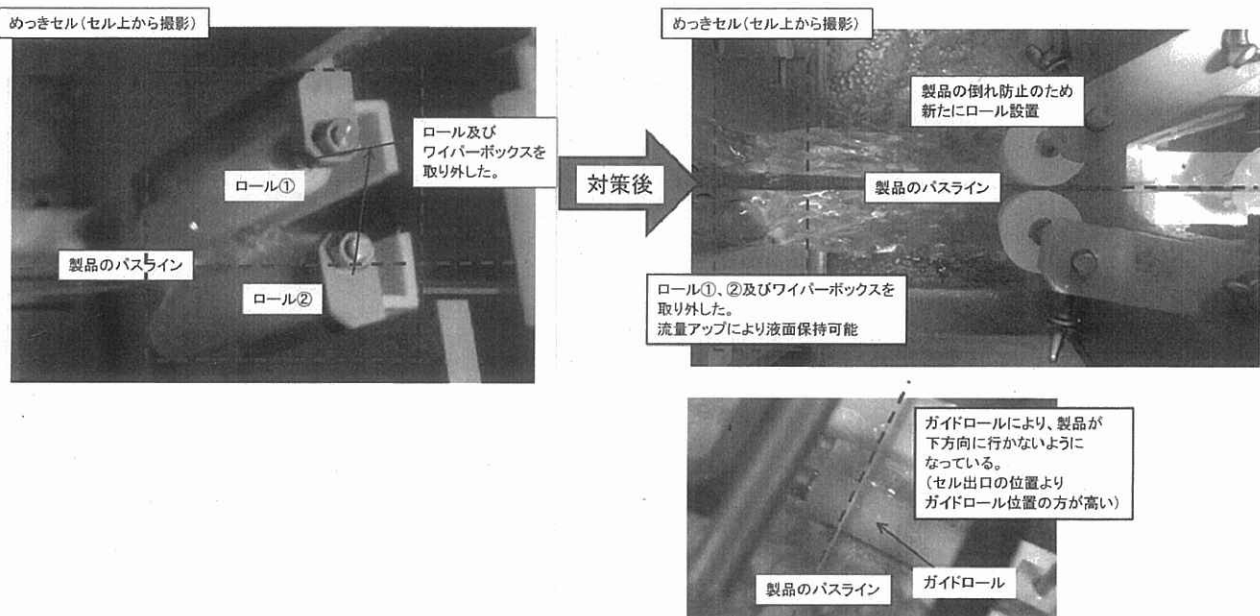
②ライン内確認

発生原因としては、2014/8/26にめっきライン内を確認した際に、Snめっき前セルのワイパーボックスが削れていることが確認されておりました(別紙1-②)。別の顧客より同様の指摘があり、その際に工程確認実施。  
今回発生した変形は、当該ワイパーボックスに嵌合側端子が擦れたことで、発生した可能性が高いと推定されます。

発生対策としては、ロール含めてワイパーボックスを取り外し、製品のバスラインがさがってもTAB端子が当該物に接触することがないようにしており(2014/8/29より実施。別紙2)、その後工程内においても同様の不具合は認められておりません。

Snめっき前セルに製品のバスラインを決めるガイドロールがあり、バスラインはセルの出口位置よりガイドロール位置の方が高いため、セルに接触しない構造になっております。

また同時にロールも取り外しましたが、倒れ防止のロールを別に設置したことにより、製品が倒れないようにしております。
