(株)鈴木記入	信越理研株式会社 殿		発行日： 2019年04月03日								
			整理No： 6010082								
			製品cd： 82508545								
	協力工場 不良品連絡書										
	再発防止のため対策を記入の上、指定回答日までに原本を提出して下さい。		<table border="1"> <tr> <th>承認</th> <th>調査</th> <th>担当</th> </tr> <tr> <td>佐竹 13.4.04 由浩</td> <td>高田 19.4.03 明宏</td> <td>高田 19.4.03 一彦</td> </tr> </table>		承認	調査	担当	佐竹 13.4.04 由浩	高田 19.4.03 明宏	高田 19.4.03 一彦	
承認	調査	担当									
佐竹 13.4.04 由浩	高田 19.4.03 明宏	高田 19.4.03 一彦									
指定回答日： 2019年4月11日											
仕様番号 XRM0C5-010S		不良内容 先端めっき未着有り。 (Snめっきが薄い)  									
品名 3.5Gシグナルコネクタ(RJ247)ヨウ375ターミナル											
金型番号 P6514											
ロットNo FA.19.02.07.1.43.101-140											
連絡受理日 2019年03月29日											
対象数量 79,500個											
協力工場処置	1. 確認内容 該当ロット加工日は、全104RL加工しており、不具合発生等の変化点はありませんでした。キープサンプルでは、ご指摘のロット2RLについて同様の現象が確認されました。該当不具合サンプルの先端部のめっき厚を確認した所、Ni=約1.5μm Sn=約0.05μmであり、未着ではなくSnめっき厚が薄い事が外観に影響しているものと判断致します。		返却品 <input checked="" type="checkbox"/> 有 <input type="checkbox"/> 4RL ケ・無

客先名:	株式会社 鈴木	承認	作成
品名:	XRM0C5-010S

不具合内容:	タブ先天面部変色	配布先	
注意事項:	外観確認はタブ先天面部についても確認を行う事。 めっき工程では、作業時、リール間つなぎ溶接の際は、真っ直ぐに溶接の事。	第二製造部 ・品質保証部(検査)

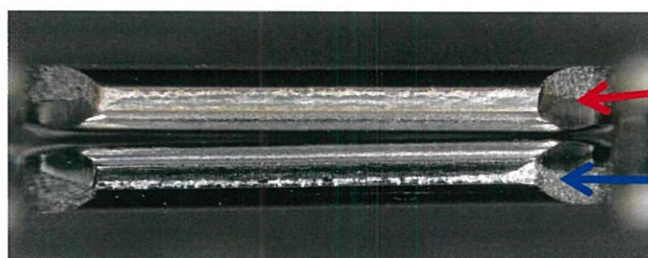
異常品 (外観NGLレベル)

合格品 (一様に光沢がある)

リール間溶接部を真っ直ぐに溶接する際のバラツキの影響により、Snめっき槽での製品浮き上がりがあり、製品タブ先が液面付近で搬送された部分のSnめっきが薄くなり外観異常となりました。

製品タブ先天面部についても外観の確認を行い、異常がある場合はリール内確認を実施して下さい。

当不具合発生の恐れを認識し、製品溶接について、真っ直ぐ溶接する事を意識して作業をお願い致します。
