協力工場 不良品連絡書

リードフレーム(9)175タン シミ の件

品名:リードフレーム(9) 175タン
形式:G8C-175NS
内容:シミ

【リードフレーム175タンシ 外観シミ 追加調査】

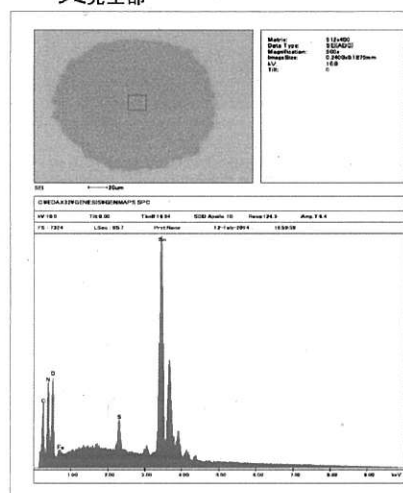
発生ロット① サンプル①

シミ発生部

サンプル①②とも、C、N、O、S、Snが検出されました。

シミ発生部より、Sが検出されており、シミの形状が円形をしておりますことから、Sを含有する液体が、Snめっき後の製品に飛沫し、付着したものと判断致します。

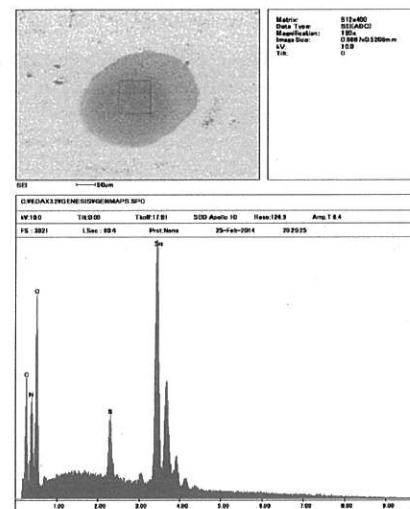
発生ロット② サンプル②

シミ発生部

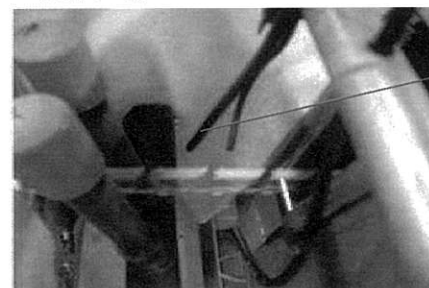
エアカッター槽

シミの発生は、ダレ面バリ面両面に発生しており、ランダムな発生をしております。ミストであれば、製品上面部に多く発生する事が考えられる為、ミストとは異なる要因である事が考えられ、最終湯洗～乾燥間のエアカッターでのシミ付着であると判断致します。

その為、エアカッターノズルを新しく交換し、及びエアフィルターを増設して加工を致しました所、ようやく、シミの発生がなくなりました。この事からエアカッターでのシミ付着が原因であると判断致します。

今後は、増設したエアカッターフィルター(ミストセパレーターフィルター)について定期的に交換し、管理を行います。(交換頻度:1回/4ヶ月)

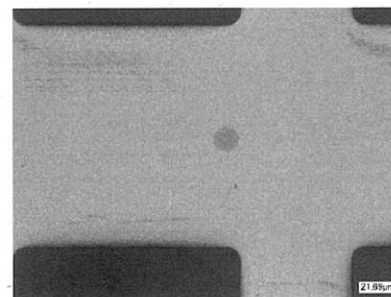
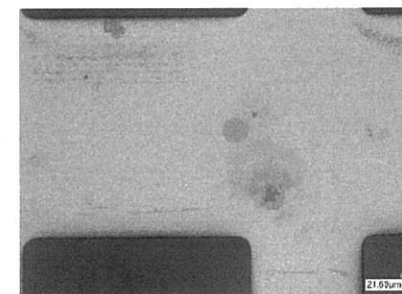
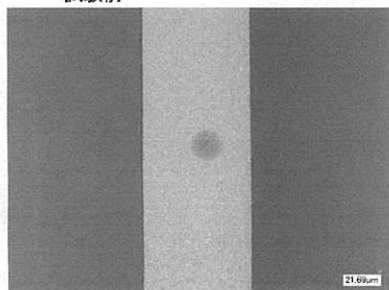
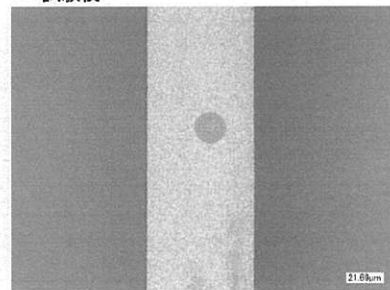
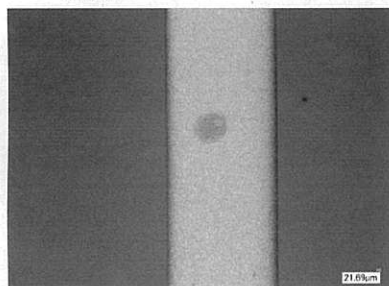
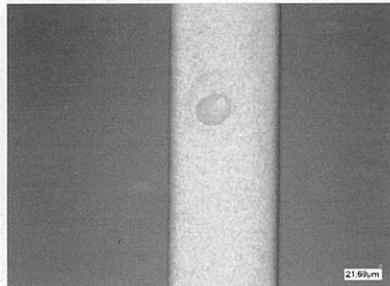
シミ発生サンプル(N=3)
リード部をカットしたサンプル(断面素地露出面)

試験結果より
試験前、試験後において、外観の観察を致しましたところ、
差異は見られませんでした。

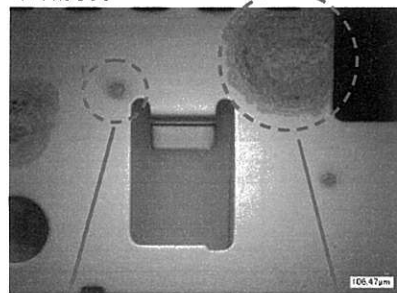
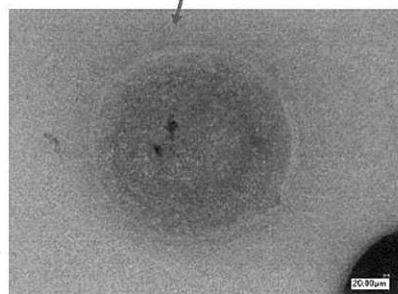
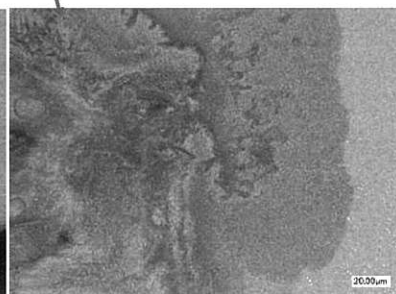
1)外観写真 *

Snめっき液を直接付着させたため、時間経過とともに変色度が高い。

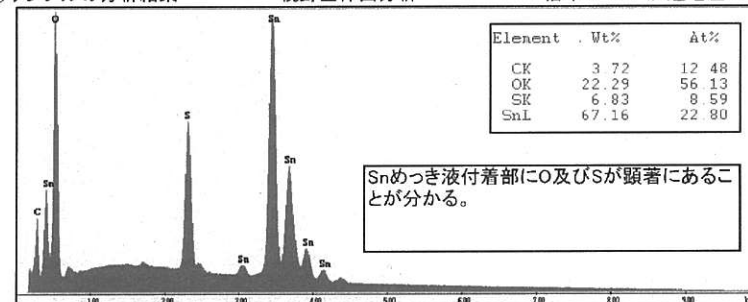
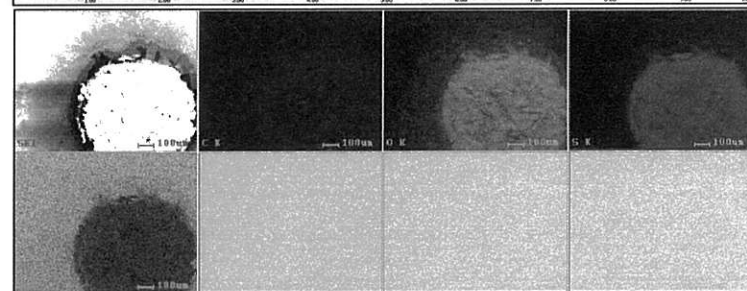
①サンプルの分析結果 視野全体面分析 倍率×100 加速電圧10kv

不具合品に発生していた成分であるSの検出があることが分かる。

良品部、及び製品に発生したシミと定量比較すると良品部Oが1.64%に対しシミ発生品はOが3.49～13.52%検出、今回実施のSn直接付着は23%と大きな差があることが分かる。

また、Sについては、良品部で0.05%に対し製品に発生したシミは0.35～1.65%
Snめっき液直接付着では6.83～8.13%となっており大きな差があることが分かる。

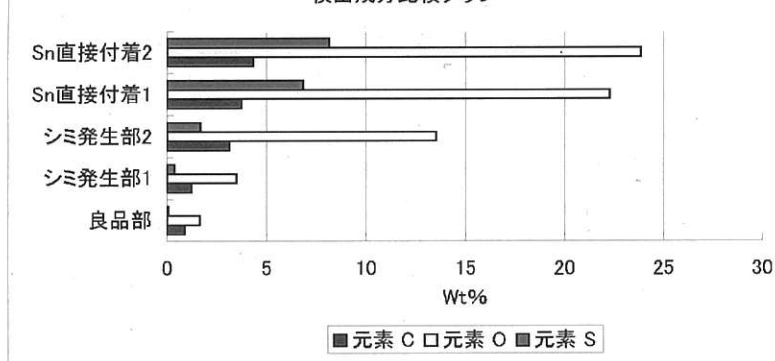
検出成分比較グラフ

Snめっき液に含まれるSの成分とシミ発生品の同成分の検出となる結果が確認でき、検出のレベルは大きく異なるものである事が分かる。
