協力工場 不良品連絡書

品名 0.4 BB CONN H=0.7 HRF+P PLUG NAIL

不良内容
ネイル変形

ナゼナゼ解析シート

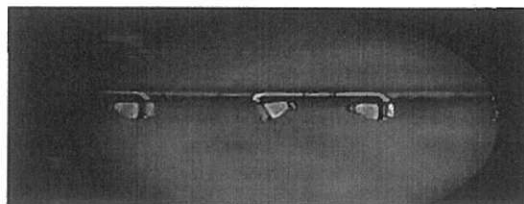
御返却頂いたリールを画像装置にて確認したところ端子変形は確認されませんでした。
送付頂いた不具合サンプル分のみでの発生を確認しました。

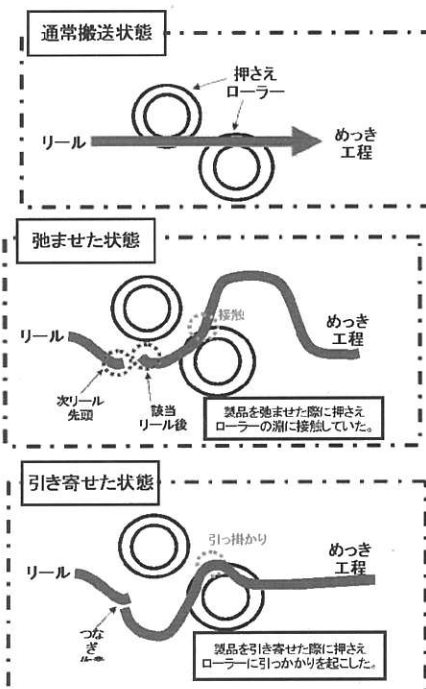
異常発生箇所がリール最外周部から75cm箇所のみであり、次リールとのつなぎと非常に近いことから、作業者が製品を繋ぐ際に巻きだし側の倒れ防止ローラーに製品を引っ掛け変形を発生させてしまったものです。

弊社工程では製品同士をつなぎ材を用いて接着させており、その際に作業者が製品を弛ませながらつなぎ加工を行います。当該リールと次リールを繋ぐ際に弛ませた製品部を引っ掛けてしまいました。

・つなぎ作業時に弛ませた製品部分について、目視で外観確認を行い、変形発生があった場合は変形部をカットする。
(次回加工時から実施)

・上記内容を作業手順書に追加いたします。
(2014年4月9日まで実施)

・当該事例を踏まえ、つなぎ作業時の危険性について作業者に教育致します。
(2014年4月9日まで実施)

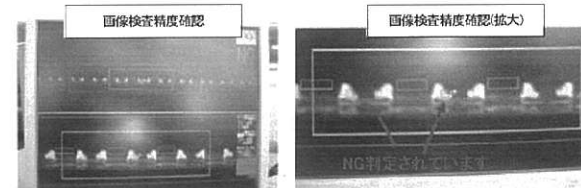
変形発生箇所が次リールとのつなぎの近くであったため、画像装置にて異常検出はされていなかったものの、作業者がつなぎ通過の異常と勘違いしてしまったため製品異常に気付かず流出させてしまったものです。

※不具合品同様の変形を故意に作った端子を画像装置にて検査をおこなった結果、NG検出されました。

・つなぎ部が画像装置を通過する直前に装置前で異常確認できなかった場合、異常検出されているか画像履歴から確認します。
(次回加工時から実施)

・上記内容を作業手順書に追加いたします。
(2014年4月9日まで実施)
