| | 協力工場 不良品連絡書 | | | |
| | 仕様番号 | G-110339 | 不良内容 メッキ後の現品票記載数量よりも実際に巻かれている製品の数量が少ない | |
| | 品名 | BB35L-PLT50AA3-550E-DLF | | |

件名：数量相違 不具合報告

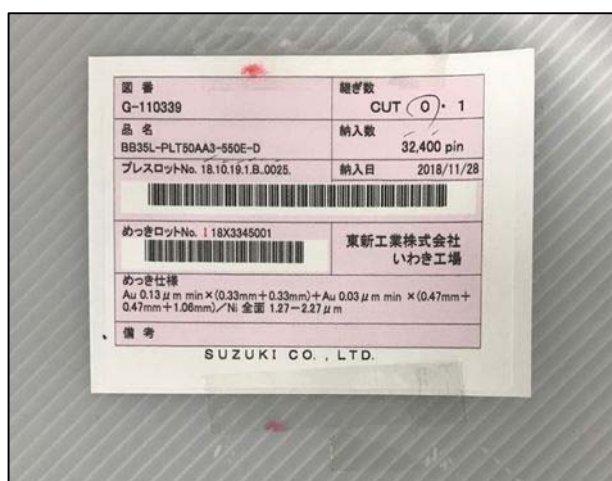
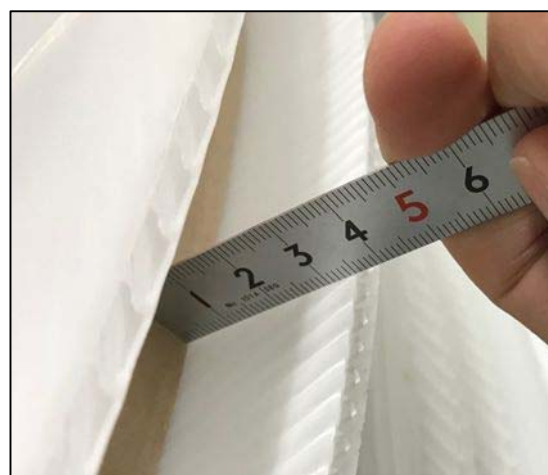
プレスロット No：181019.1.B.0025

上記リールの外観を確認したところ、36,000pin 程度巻かれているリールに比べて製品外周からリール外周までの長さが短いことが分かりました

- 上記ロットは巻き取り数量 32,400pin に対し、製品外周からリール外周までの長さは 35mm でした。
⇒ 通常品(約 36,000pin)は、リール外周までの長さは 50mm でした。

- ・ご返却を頂いた該当製品を再カウントしたところ、38,100 ピンとなっており、現品票に記載してある数量 (32,400 ピン) に対して、5,700 ピンの差がありました。
- ・該当製品は、11 月 20 日 18RL 連続加工の 2RL 目となります。
- ・加工履歴では、端子変形の異常履歴が残っていた。
- ・画像検査装置の履歴を確認したところ、加工 ST から 60m に渡って端子変形の履歴が確認された。

- ・作業者に確認した結果、画像履歴で Au めっき位置ズレを捉えた。
- ・Au めっき工程を確認し、製品を治具に再セットし復旧させた。
- ・巻き取り工程で、Au 位置ズレしている 60m をインライン内で除去し、良品よりリールに巻き取った。
⇒ ルールでは、異常部は巻き込み、アウトラインで除去する。
- ・次リールとのリール交換時、つなぎを見失い、次リールのつなぎを含む 80m を巻き込んでしまった。
- ・該当製品を保留とし、アウトラインにてつなぎの除去のみを行った。
- ・処置を行った作業者は次直の作業者へ処置を引き継いだ。
- ・該当製品の処置は、インラインで除去した作業者と異なり、別の作業者が実施していた。
- ・処置の引継ぎは口頭のみで行われた。
- ・引き継いだ作業者はつなぎを含む 80m を除去したと聞き間違いをし、80m をそのまま巻き込んだ。
- ・結果、加工数量は、32,400 ピンとなっているが、実際はアウトライン内で 80m の除去を行わず、現品票に記載された数量より、多い巻き数量となっていた。

- ① ライン内で発生した不具合処置をインラインで実施していた。
社内ルールでは、工程内で発生した不具合製品は保留品として隔離し、アウトラインで処置を行うルールであったが、不具合品をライン内で確実に除去できると考え、社内ルールを逸脱して近道作業を行った。

- ① W 巻き不具合処置を行った作業者間で引き継ぎが正しく行われなかった。
作業者間で引き継ぎは口頭のみで行われ、引き継いだ内容、引き継がれた内容が一致しなかった。

- ① 力量評価システムの見直しを実施します。
従来の作業内容中心の力量評価から作業の意味、目的理解度を含めた評価方法に見直します。
評価方法の見直しにつきましては、評価項目や理解度確認方法等、検討課題が多く存在します。
2019 年度上期(1~6 月)の中でブラッシュアップを繰り返し、精度を上げて、仕組に落とし込ませて頂きます。
評価方法が確立するまでに期間については、従来より実施しています工程内パトロール(品質管理課実施)の頻度を 1 回/2W から 2 回/W に増やして、作業遵守状況の確認実施を行います。
- ② 引き継ぎ時方法の改善。
引き継ぎ時、連絡漏れを抑制する手段として、フリースタイルのノート記入から、引き継ぎ項目を予め記入した「引き継ぎシート」を作成して、連絡漏れを防止します。
1/11 までに「引き継ぎシート」のフォーマット及び運用方法を確立します。

③ 保留品処置記録へ処置前後の巻き数量測定を実施します。

保留品処置前/後のリール外周から製品外周までの距離をスケールで測定し記録を残します。

処置承認者は除去数量と測定結果を照合し整合性を確認します。

保留品処置記録へ測定数値記入欄を追記⇒1/11 までに作成し運用開始致します。

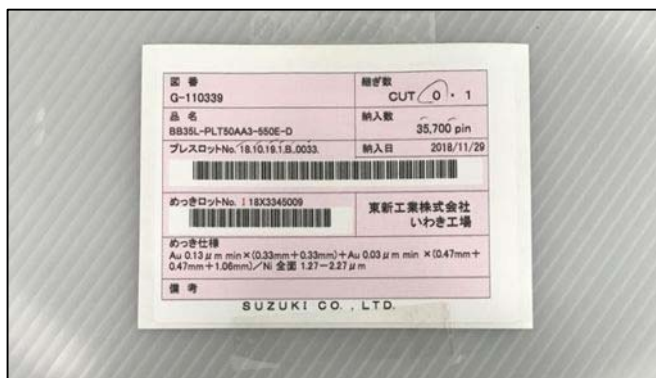
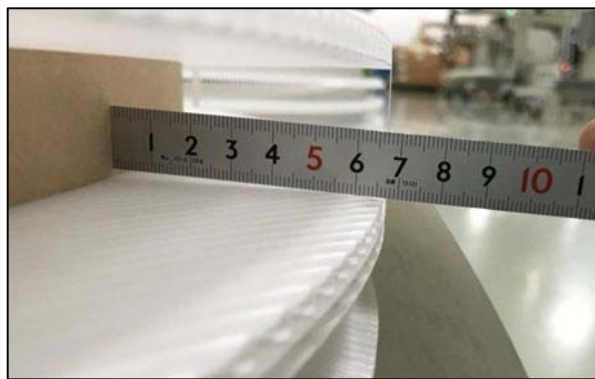
プレスロット No : 181019.1.B.0033

上記リールの外観を確認したところ、36,000pin 程度巻かれているリールに比べて、製品外周からリール外周までの長さに大きく差があります。

- 上記ロットは巻き取り数量 35,700pin に対し、製品外周からリール外周までの長さは 65mm でした。
⇒ 通常品 (約 36,000pin) は、リール外周までの長さは 50mm でした。

- ・ご返却を頂いた該当製品を再カウントしたところ、32,600 ピンとなっており、現品票に記載してある数量 (35,700 ピン) に対して、3,100 ピンの差がありました。
- ・該当製品は、11 月 21 日 18RL 連続加工の 12RL 目となります。
- ・加工履歴では、変化点/異常履歴の記録はない。
- ・画像検査装置の履歴を確認したところ、加工 ST から 41m に渡って Au 位置ズレの履歴が確認された。
- ・作業者に確認した結果、画像履歴で Au 位置ズレを捉えた。

- ・ Au めっき工程を確認し、製品を治具に再セットし復旧させた。
- ・ 巻き取り工程で、Au 位置ズレしている 41m をインライン内で除去し、良品よりリールに巻き取った。
⇒ ルールでは、異常部は巻き込み、アウトラインで除去する。
- ・ 該当製品のリール交換は、インラインで除去した作業者と異なり、別の作業者が実施していた。
- ・ リール交換を行った作業者は、インラインで製品を除去している情報がなく、そのまま表示されたピン数カウンターを読み取り、加工数量をデータ入力した。
- ・ 結果、加工数量は、35,700 ピンとなっているが、実際はインライン内で 41m 除去を行っており、現品票に記載された数量より、少ない巻き数量となっていた。

- ① ライン内で発生した不具合処置をインラインで実施していた。
社内ルールでは、工程内で発生した製品は保留品として隔離し、アウトラインで処置を行うルールであったが、不具合品をライン内で確実に除去できると考え、社内ルールを逸脱して近道作業を行った。

- ① インラインで除去した数量について帳票類へ記録を残さなかった。
社内ルールでは、変化点や異常履歴は所定の帳票類に記録を残すルールであったが、作業者は不具合処理で慌ててしまい、記録を残すのを忘れてしまった。
