## 協力工場 不良品連絡書

仕様番号 PMMR8638-42

品名 Kタイプ ナイフタンシ

## PMMR8638-42 逆巻きについて

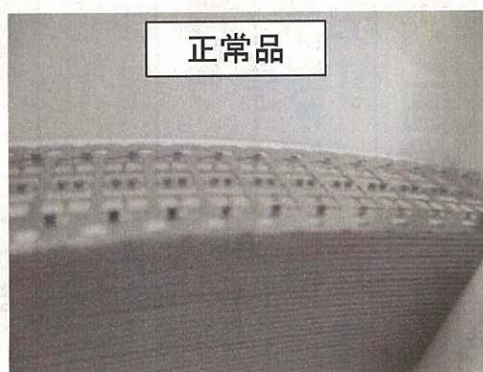
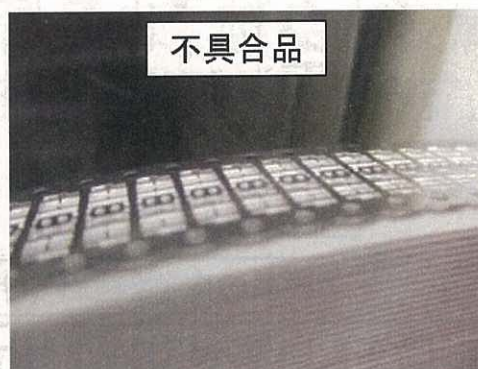
- 対象製品:PMMR8638-42
- 対象ロット:14.09.15.4.0004 [14I26-04(A-1)]
- 内容:つなぎ部分で、製品の巻きが表裏逆の状態で巻かれていると連絡がありました。

- 対象リールは、巻き終りから中間のつなぎまで、表裏が逆の状態でした。
- 中間つなぎから巻き始め部分は正常にまかていました。
- 不具合部分に折れや変形等の発生はなく、表裏が逆の状態になっているのみでした。

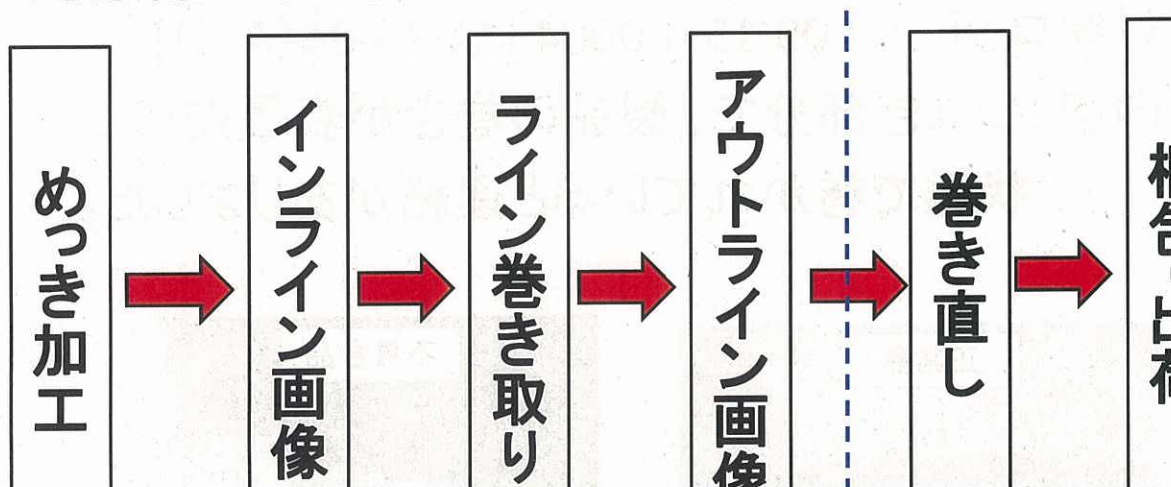
## 3. 対象品フロー

対象品は、下記の様に作業をしています。

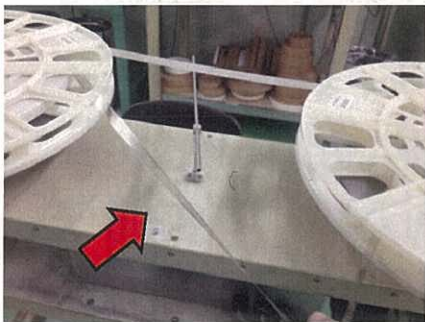
全体

通常、巻き直しは製品を弛ませて巻いています  
原因調査として、反転して巻いたときに折れ等  
が発生しないか確認しました。

製品を弛ませるため、リールに巻き込まれる部分で変形や折れ等の発生がない状態で巻かれる事が確認されました。

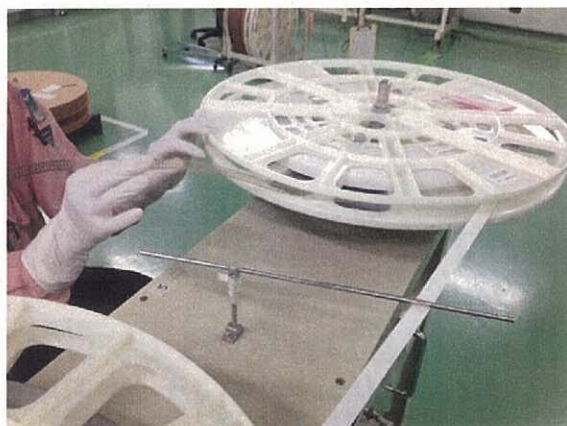
その他作業員巻き込み方法

手でリールを回しながら、製品をリールに入れていきます。  
目視で確認できるため、反転等に気づき易い状態です。

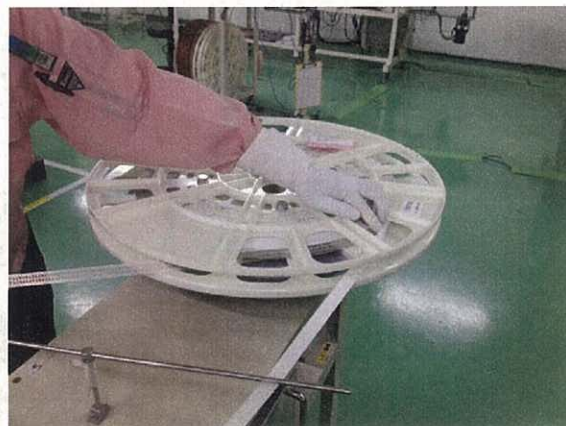
当該作業員巻き込み方法

製品を手で押さえながら、リールに巻き込んでいきます。  
手で押さえ、上から見ているので、反転に気づきにくい状態です。

当該作業者の巻き直し方法の違いにより、確認がし難く、製品を反転させて巻き込んでしまったものと考えます。

- ① 巻き直しの方法を、巻き込む箇所を目視で確認する方法に統一し、当該作業者に指導しました。(10/9実施済)
- ② 巻き直し方法について作業標準書を作成し、標準化しました。(10/15実施済)
