整理No. 6010144

特別作業記録

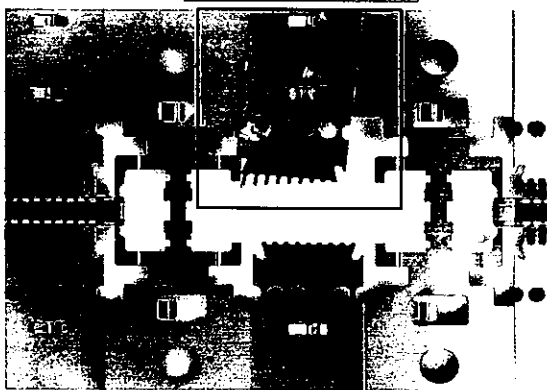
品質保証課	図 番	G-110471		承認	調査	担当
	品 名	BB35K-PAA18EA31-500E-DLF		佐竹 19.4.22 由浩	19.4.22 理恵	川又 19.4.19 理恵
	数 量	36,020個				
	ロットNo	190411-3-W-0003		実施期限 2019年05月10日		
品質保証課	＜不良内容＞ #Aスライド樹脂詰まりによるキャリア変形		＜処置方法＞ カシメはずし			
	＜手順＞ 成形品のため、手袋、マスク着用のこと。 右写真のように丸穴が変形しているものがあります。 リール内を確認し、成形品が画像カットされているもののかしめを外してキャリア残りを除去してください。 #Acav1に発生傾向あります。 丸穴が変形しており、画像カットされていないものがあつた場合は品証へ連絡して下さい。 不明点あれば連絡願います。 <div style="text-align: center;">
