報告書

題 目 415CPB-143-51F 巻き不良の件

対象製品 415CPB-143-51F SOCKET CONTACT

不具合内容 巻き不良

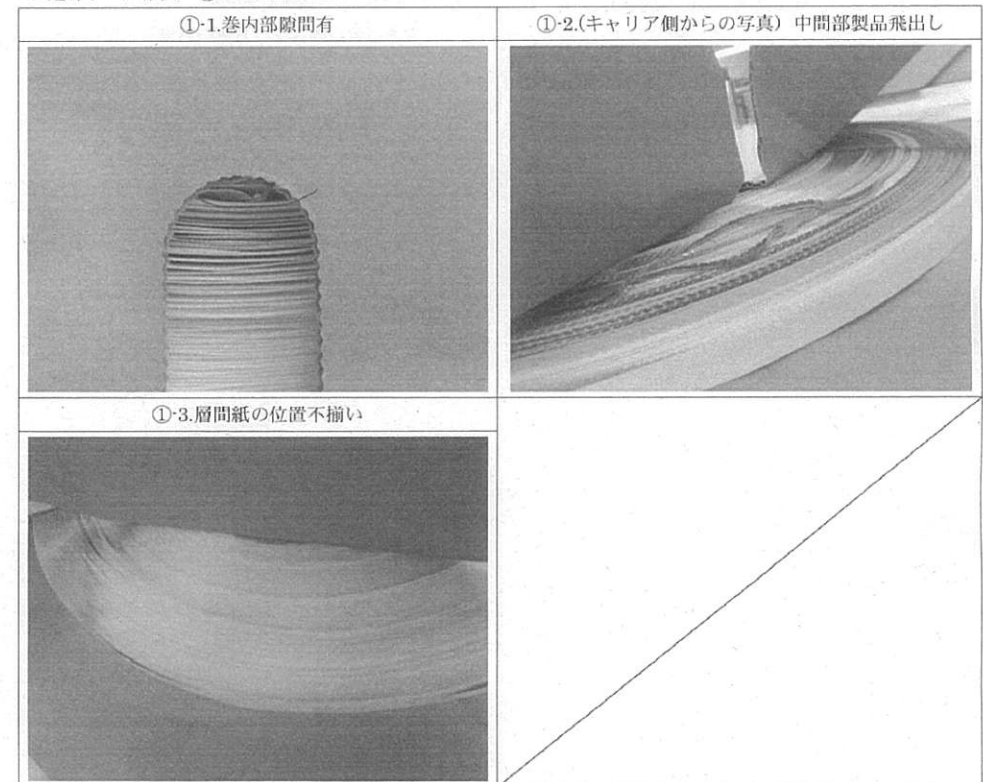
不具合状況① 「自動機組立中にて、リール中間部の端子の飛び出しが発生」した事について
ご返却リール確認 ①444107-B-1-2

- 444107-B-1-2 (256,470/400,000pin)のリールを確認した所、

- ①-1.最巻内部で隙間が出来ており、層間紙止めのフィラメントテープ～層間紙がZ字に折れ曲がっている事、
- ①-2 リール途中の 2 周にて、部分的に製品がキャリア側から飛び出している事
- ①-3.巻き状態について、全体的に間紙の位置が揃っておらず、巻緩みも生じている事が判りました。

①-1 について、層間紙止めのフィラメントテープ～層間紙が Z 字に折れ曲がっている事より、次工程様でのご使用の際にリールの巻き出し、ストップ(ブレーキ) が繰り返し行われていた事が予想されます。

- 対象製品のリール巻き取りに使用している段ボールリール幅(17mm)と層間紙(15mm)に2mmの差がある事、自工程様にてご使用される際に製品の巻き出し、ブレーキによる振動を生じている事が予想される事から、
巻き出されていくに連れて、層間紙、製品部の位置ズレが発生、
層間紙、製品部の位置がズレる事で巻き緩みが発生、
巻き緩みにより製品部が動き易くなり、リール途中で飛び出したものと判断致します。

- 次工程様ご使用時に生じると思われる層間紙の位置ズレ、及び巻ゆるみを防止する為、対象製品の巻き取りに使用する層間紙について、
80 g/m²×15mm（白色）→80 g/m²×16mm（白色）に変更致します。（次回加工分より実施します。）
- また、70 g/m²×16mm（茶色）の層間紙につきましても、別途試験的に加工・出荷したく考えておりますので、ご検討の程宜しくお願い致します。

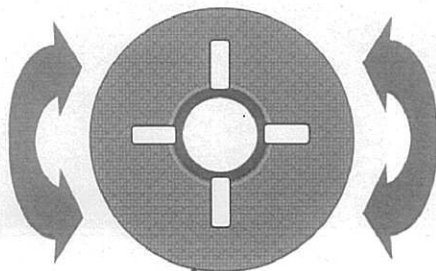
リールを立てて、左右で持って10秒間揺すり、その後に巻き状態を確認した。

層間紙	試験結果	
80 g/m ² ×15mm（白色）	×	ご返却されたリールの状態とほぼ同様に、層間紙の位置ずれが発生する事、巻き緩みを生じる事を確認。
80 g/m ² ×16mm（白色）	○	層間紙の位置は僅かにずれるが、巻き緩みまでは生じなかった。
70 g/m ² ×16mm（茶色）	○	80 g/m ² ×15mm（白色）と同様であり、層間紙の位置が僅かにずれるが、巻き緩みまでは生じなかった。 当試験では、80 g/m ² ×15mm（白色）との差は特に確認出来なかった。
