品質異常改善通知書

不具合整理No. 46F-01-012

仕様番号 503486-0099

品名 0.4 B/B CONN HGT=1.0 REC TERM

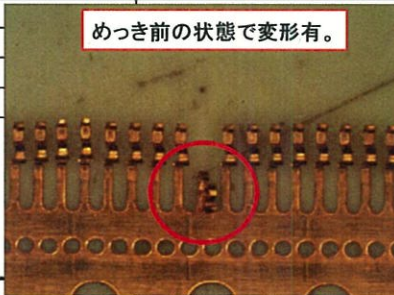
客先めっき工程生産中、画像検査機にてNG多発
変形発生

めっき前の状態で変形有。

↓
バリ面を上にして巻いてしまったと思われる↓
巻取り機のアーム部にゴミ等がありバリ面が変形してしまっている

↓
巻取り機アーム部にゴミ等あり変形が発生してしまっている↓
リールSS面から見れば発見できたのに見ていなかった

バリ面を上にして巻く。ひたひたの所がないか
生産中に確認しながら巻く

・バリ面を下にして巻く。変形箇所がないか確認しながら巻く。
・リールSS面から見れば発見できたのに見ていなかった

変形に注意しながら
外観確認を行う。
