## 品質異常改善通知書

不具合整理No. 46K-02-003

担当課 めっき室

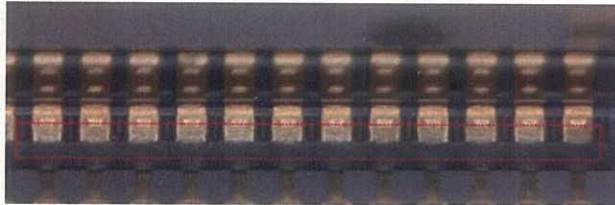
写真・図

レーザー位置ズレによるエリア異常

製品がレーザーレールの溝に入りレーザーエリアがズレた

製品との摩擦によりレールに溝が出来ていた

レール材質がS45C H-Crめっきの仕様であった

キープサンプルを確認したが発生はなかった

ランダムで発生していた為、発見出来なかった

1月30日にレーザーレールの材質を  
超硬に変更しました。

メンテナンス時にレール確認を行う様

メンテナンス手順書に追記しました。

溝があれば交換を行います。

客先に図面変更して頂きました。

また、溝の管理を行う事が発生はなくなり

ますので発生対策を持って流出対策と致します。
