品質異常改善通知書

不具合整理No. 47M-04-001

仕様番号	31 5858 036 201 829 S +
品名	5858-36 PLUG SUB ASSY (H=0.8)
ロットNo	6311NS103, 04, 05
対象数量	57,000
不具合内容及び確認内容	
裏表逆巻 (嵌合面内側巻が正しいが、嵌合面外巻きで巻かれている)	
異常品の暫定処理	確認中

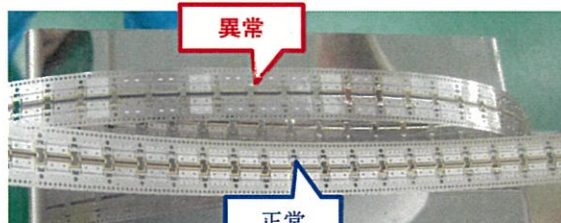
写真・図

たし
製品裏表逆巻が発生

巻取り時の確認不足

作業員見落とし

たし
製品裏表逆巻が流出した

PL巻取り時に気が付かなかった
(巻取り時に気が付かなかった)

作業員確認不足

たし
検査では巻きは正確と認識していた

朝6時、14時、23時の3回に分けて
作業員が、巻き方向が合っているか、
状態は大丈夫かチェックする様に
しました。また巻を返しが必要な場合は
リーター以上が行う様に指導済み。
・カゴ内面内巻きの明示済み

同上
(発生対策と同じ)
