品質異常改善通知書

不具合整理No. 43MD-8-002

図番	503450-1208
品名	HI-FIX COAX HARNESS FOR 1.2GHZ INNE
対象数量	161,300

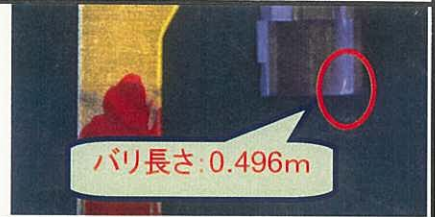
金属バリ

客先の組立工程にて、製品に金属カスが付着しているのを発見。

バリ長さ:0.496mm

・全数検査工程で金属バリを除去しながら検査していました。MD型で端子を削っている所1ヶ所発見した為、そこを中心にバリ取りをして出荷しましたが

ちがう所からもバリが出ていて、こちらに気が付かなくて見落していました。全検時、端子の当りも確認するようにします。

・フォレストエ (メッキ後) にマシバリ発生ありであった。成形時に脱落してものが付着した物と思われる。

タイバーに付いたセグバリの飛火。画像の現設定では粗すぎて認識できず。

専用のウインドを追加しました。
