工程異常処理票

発行 No. QS088-181220-01	
発行日: 2018年12月20日	
発行社名: (有)キーステック	
部署名: 製造1係	
品管責任者	担当
製品ロットNo. 18L205	
工事No. 590187734	
発見工程 絶縁座挿入・加締め工程	
発生状況 突発	
不良現象(略図/写真)	
AMC品管課(経由部署)意見 工区内で問題あるか、輸送中の問題あるか、要因の特定をお願いします	
回答様式	管理No. AMC-18-253
5原則シート	課長 査閲 担当
要	AMC 9.12.25 1.12.25 8.12.25
不要	非上 田中

1、ご連絡内容

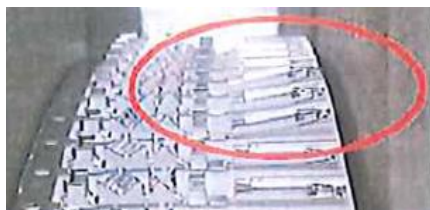
品名: GT36-1.6-2.9SCF(A)
品番: 167484-9-11
Lot No.: 1.2438
症状: 変形がまばらに発生
(右写真参照)

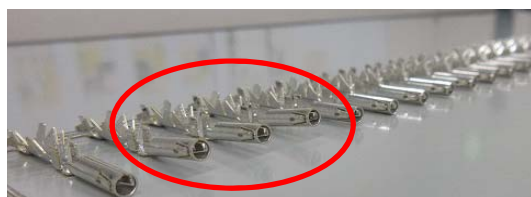
① 外周部から約130cm

ご返却頂いたリールから巻き出して製品を確認しました。
約130cm巻き出した位置に同様の変形(板厚方向への変形)が確認されました。さらに巻き出すと
定期的に変形が発生しておりました。巻き取り時にリールに干渉すれば横方向(進行方向)で
変形しますが、本変形は板厚方向のみの変形でした。

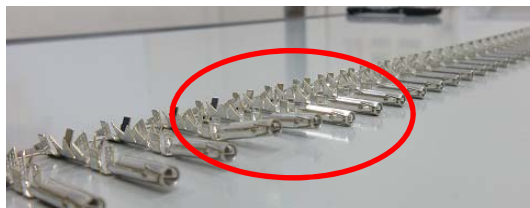
④ ③の変形部から約190cm

変形ピンを顕微鏡で確認しましたが本変形の要因となるようなアタリ・キズ等は見られませんでした。
再度リールに巻き戻して発生箇所を確認したところ1ヶ所に集中して発生していました。

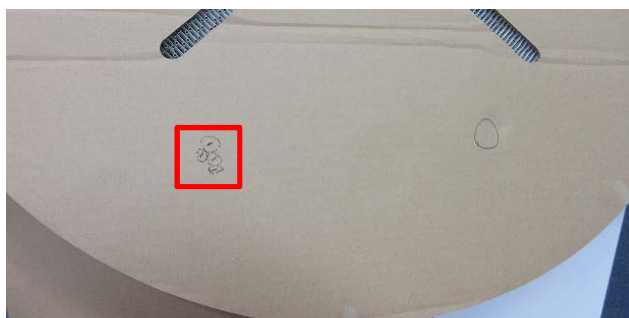
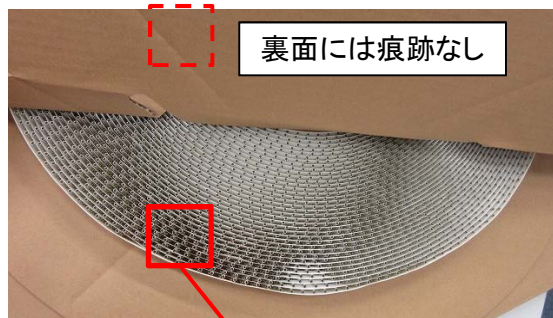
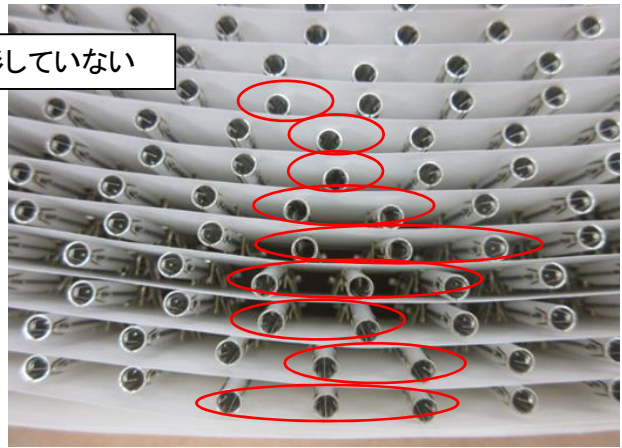
これより内側は変形していない

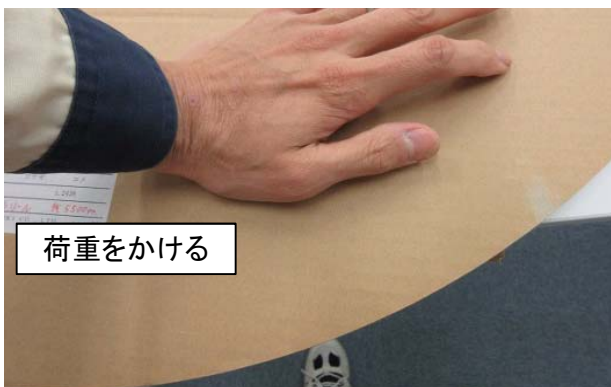
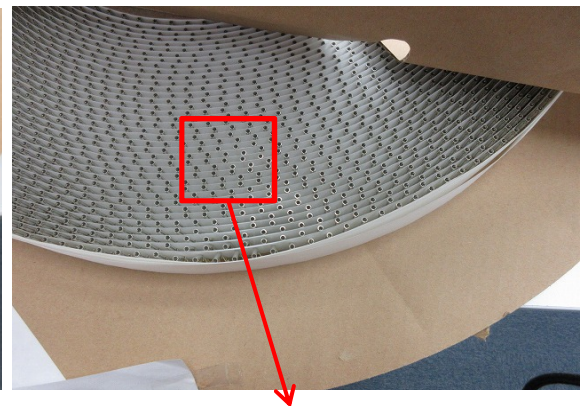
リールの一部分に強く荷重をかけてみたところ、発生数は少ないですが、局所的に同様の変形が発生しました。またリール裏面も同様に痕跡がありませんでした。

荷重をかける

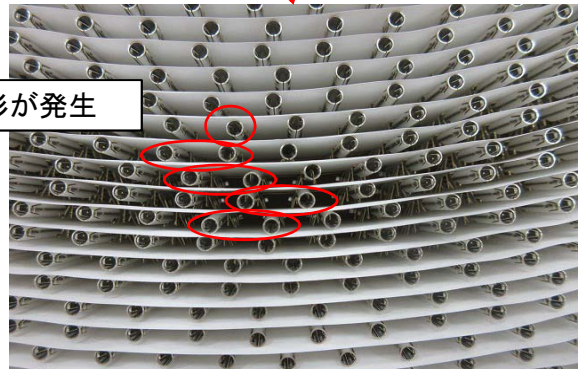
同様の変形が発生

今回かなり強い力を加えましたが、ご返却品ほど多くのピンを変形させる事ができませんでした。相当強い力が加わらないとご返却品ほどの変形にはならない事になります。弊社工程の確認及び作業方法を聞き取り確認しましたが、それほど強い力が加わる工程・作業はありませんでした。

4項の再現実験の結果から、巻き取り後～ご使用頂くまでの間にリールに強い力が加わった事によって本変形が発生する可能性があります、発生工程を特定出来ておりません。

上記の通り、発生工程を特定できておりません。
関係者に本内容を周知し、取り扱いについて注意喚起を行いました。
今後も頻発するようでしたらリール幅の変更等も視野に入れて再度調査・検討を行いたいと思います。
