## 品質異常改善通知書

不具合整理No. 43F-3-015

図番 156161-0-11

品名 DM3ANカバー

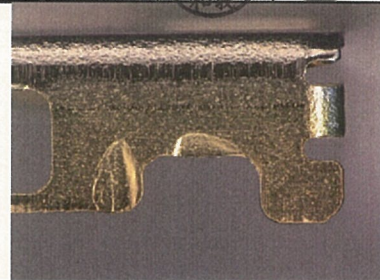
打痕

製品の側面に頻発して、打痕が発生しております。

・材料交換後。

材交換後、平カケが型内に残ったと思われる。

材料直角カット治具が使用されなかった可能性が  
ある。

作業員、全員に、カット治具使用が、伝わりいなかた。

・指導書にカット治具使用の事と明記し。  
グループ全員に呼びかけました。

・材料投入指導書にカット治具使用  
盛り込みました。承認  
黒岩  
12.5.21  
映次確認  
山田  
12.5.21  
健太対策後、1.6916～1.7215のミッドロットにおいて、  
同不具合は発生しなくなり確認済み。承認  
黒岩  
12.5.21  
映次確認  
藤牧  
12.5.21  
和義担当  
山田  
12.5.21  
健太
