品質異常改善通知書

不具合整理No 46M-09-001

仕様番号 31 5859 036 201 829 S +
品名 5859-36 PLUG SUB ASSY (H=0.9)
ロットNo 4822NS208
対象数量 3,085
不具合内容及び確認内容

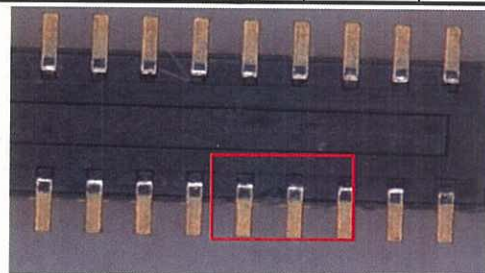
写真・図

ハウジング底面に樹脂の欠けあり

ハウジング底面に樹脂の欠け発生

金型パーツ上に端子と思われ物が固着

連続運転中に変形した端子が型内に入った

樹脂の欠けが流出

突発の発生であり発見が遅くなった。

外觀重点項目に記入がなかった。

突発の現象であり突発の防止が困難である事から流出対策を実施する。

品証とのにて外觀標準本に追加記入でき、その内容をグループ内に周知する。
