品質異常改善通知書		不具合整理No. 49F-06-005		
		担当課	生産 2-1	
		担当者		
		発行日:	2018年06月16日	
品質保証課記入 不具合内容	下記の製品は得意先検査の結果、不合格となりました。 再発防止の為対策を記入の上、指定回答日までに原本を回付して下さい。		発生原因 生産課: 2018年06月20日 流出原因 生産課: 2018年06月21日 流出原因 品質技術課: 2018年06月25日	迄 迄 迄
	指定回答日: 2018年06月25日			
	仕様番号 G-110278 品名 APB-PLTAA3-550E-DLF ロットNo 180214. 1. P. 072, 075-077 対象数量 235, 120個 不具合内容及び確認内容 タブ嵌合面側天面に傷有 異常品の暫定処理 確認中		写真・図

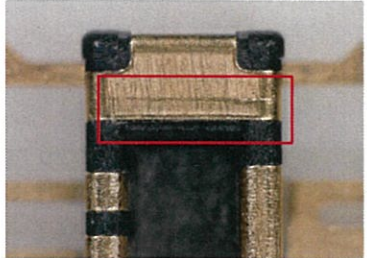
発生原因		発生対策	
	生産課 (現場現物現実の確認・加工状況・加工履歴・変化点の確認) (なぜ発生したのかを3回繰り返して真の発生原因を掘む) キヤッパ打込対策として 油コゲを取った。 油コゲは直ぐに除去された。 ↓ 油コゲが 2ヶ所入る範囲も 球めずに入ってしまった。		(誰が、いつまでに何を、どうする) 2018 5/31 2ヶ所1ヶ所 1ヶ所2ヶ所 0.5mm 油コゲミツも掘める (球めず対策以外の所)	
	不具合の出生産日: 18年2月12日 金型番号: P6444		対策実施日: 18年5月23日 承認 確認 担当 対策実施ロットNo 18.05.23.17.01 水平展開の有・無 (有の場合、対象製品名又は図番を記入) ( ) / 実施	
	流出原因		流出対策	
	生産課 (現場現物現実の確認・履歴・変化点の確認) (なぜ発生したのかを3回繰り返して真の流出原因を掘む) サンプルは発生。いい。 ↓ ランダムに発生 ↓ 気付けた。		(誰が、いつまでに何を、どうする) 不具合同知。勉強会実施。6/1	
	品質技術課 (現場現物現実の確認・履歴・変化点の確認) タブ嵌合面側天面にキズ発生 (なぜ発生したのかを3回繰り返して真の流出原因を掘む) サンプルにキズが発生していた ↓ ランダムに発生していた ↓ 外観サンプルよりキズ(良品レベル)のキズだった		(誰が、いつまでに何を、どうする) 今後発生、キズ等の発生に注意し、 外観見直し確認していきま。す。 早めにはアラームを出していきま。す。
