# 品質異常改善通知書

| 図番 | 503451-1209 |
| 品名 | HI-FIX COAX HARNESS FOR 1.2GHZ OUTER SHELL |
| ロットNo | 106152Q (11.06.09.1F) |

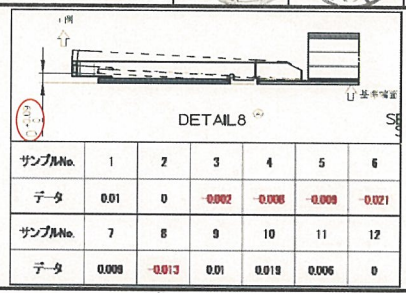
| クレーム内容及び確認内容 | 寸法規格値外<br>抜き取り不良率：5pcs/12pcs=41.7%<br>不良内容：アウターシェル寸法不良<br>規格値：0+0.09/0<br>実測値：-0.013、-0.021、-0.002<br>該当シェルを使用すると、完成品シェル接点部浮き不良が発生する。 |

スタート時 0.010に 11.06.09.1Fで NG発生  
(なぜ発生したのかを3回繰り返すで真の発生原因を掴む)  
寸法の変化があった  
ツリ等があり、影響したと思われる  
(修正の11.07.19設定を確証してモス)

ロットの中で NG発生  
11.07.19から早速理解して変わった。  
今では問題と捉えなくなった  
測定数も少なかった

リール内に NG発生  
サンプルでは異常だからOKとした。  
バラツキがある事を認識していなかった。  
以前の検査員が2人共異常な事により情報が少なかった。

11.07.19高さを確認 -0.022でセッティング  
図面値でセッティング  
NG O.K  
11.07.19の見直しを  
実施します  
このまま

ポイント測定に追加致します  
次回より

引き続きチェックシートへの記入をして、  
注意するようにする。
