協力工場 不良品連絡書

仕様番号	EA2-RS3T1-LF(SN)(N)
品名	EA2コネクタ キハングワシエル ノッチナシ
金型番号	P5964
ロットNo	14.11.18.1..0113
連絡受理日	2015/02/09 15:03:03
対象数量	1,000

EA2コネクタ基板側シェル擦り傷調査報告の件

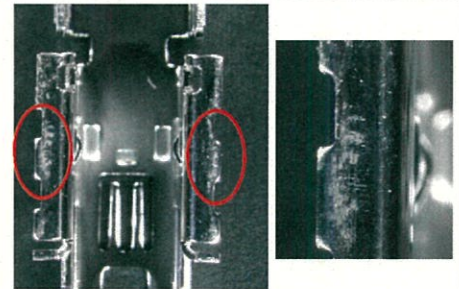
不良内容
こすれキズ発生。

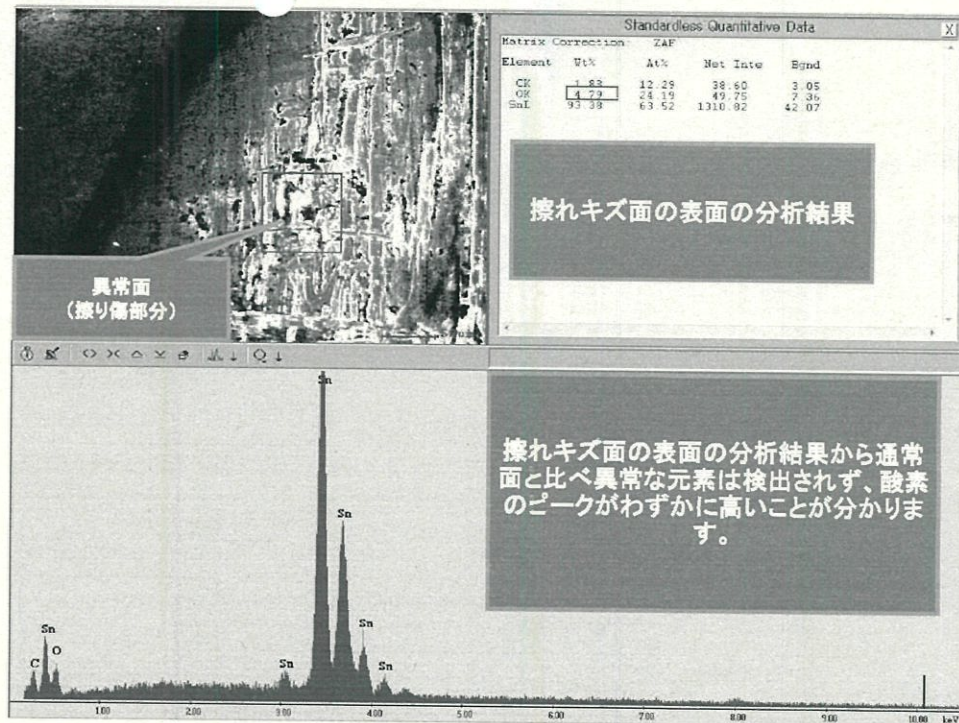
8-2:擦り傷面の分析

不具合現品の調査結果から、キズの発生が外周であること、下地露出していない表面のわずかな擦れキズであることから、めっき工程の発生ではなく巻き取り後、輸送中に層間紙との擦れで発生したトモズレであると考えます。

対策として、弊社において層間紙の巻きテンションを強くする方法、または輸送時のパレット梱包が御座います。

⇒現在は手積みと認識しておりますが、パレット梱包することで輸送時に加わる衝撃を緩和する方法が御座います。ご検討頂きたく何卒よろしくお願い致します。
