(株)三ツ矢米沢工場 殿		発行日: 2017年04月28日	
		整理No: 48F-04-005	
協力工場 不良品連絡書			
協 力 工 場 記 入	再発防止のため対策を記入の上、指定回答日までに原本を提出して下さい。		承認
	指定回答日: 2017年05月08日		調査
			担当
	仕様番号 57-110-027-04		不良内容 接点部に青い異物が付着

株式会社鈴木 御中 品質保証課 高田 様	図番:57-110-027-02 品名:OTQ FTY3 異物付着報告書別紙	発行年月日	2017年5月15日	
		株式会社 三ツ矢 米沢工場		
		承認	合議	作成

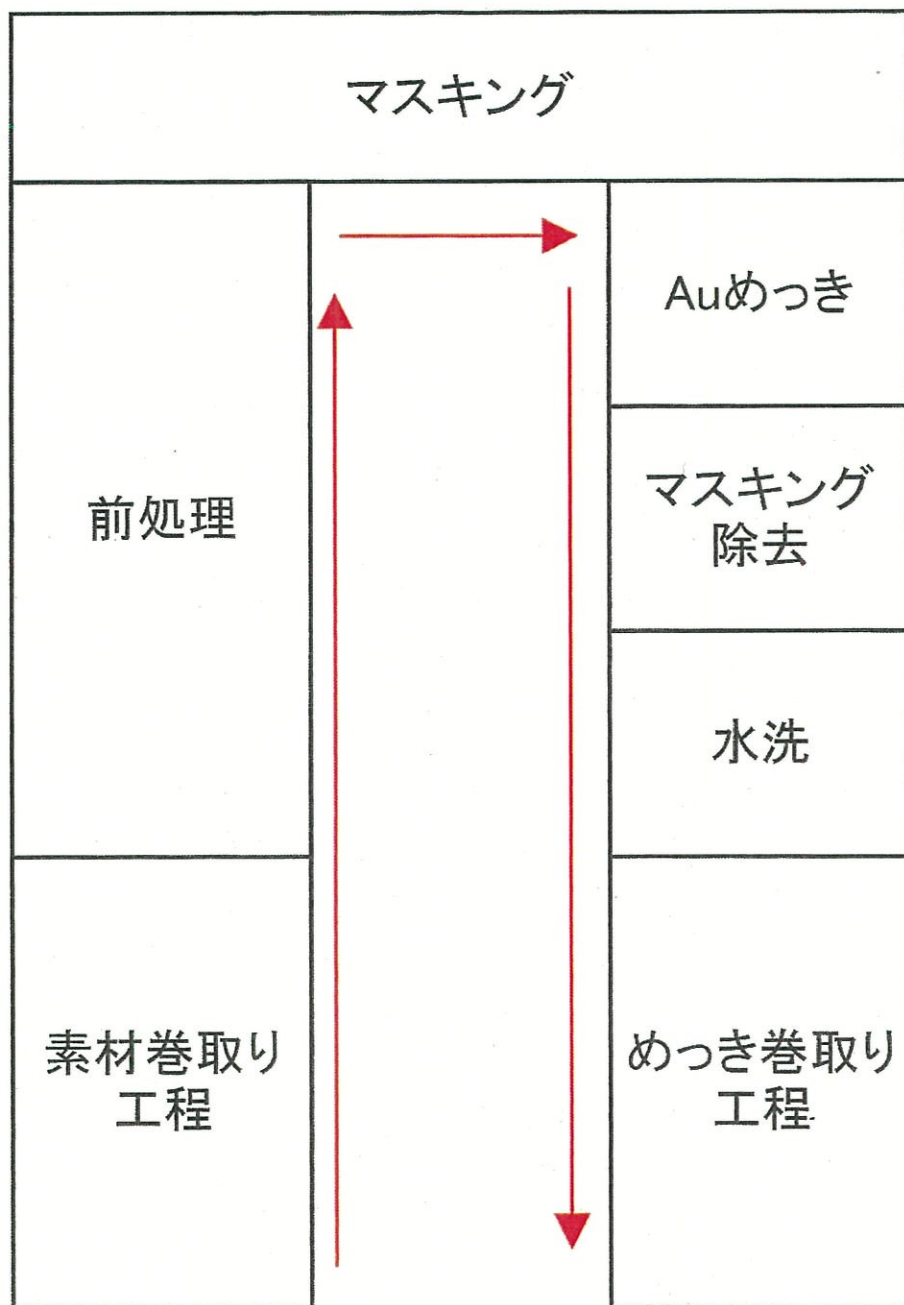
別紙
FTY3 簡易工程図

Ni・Agめっきについては別ラインで着工

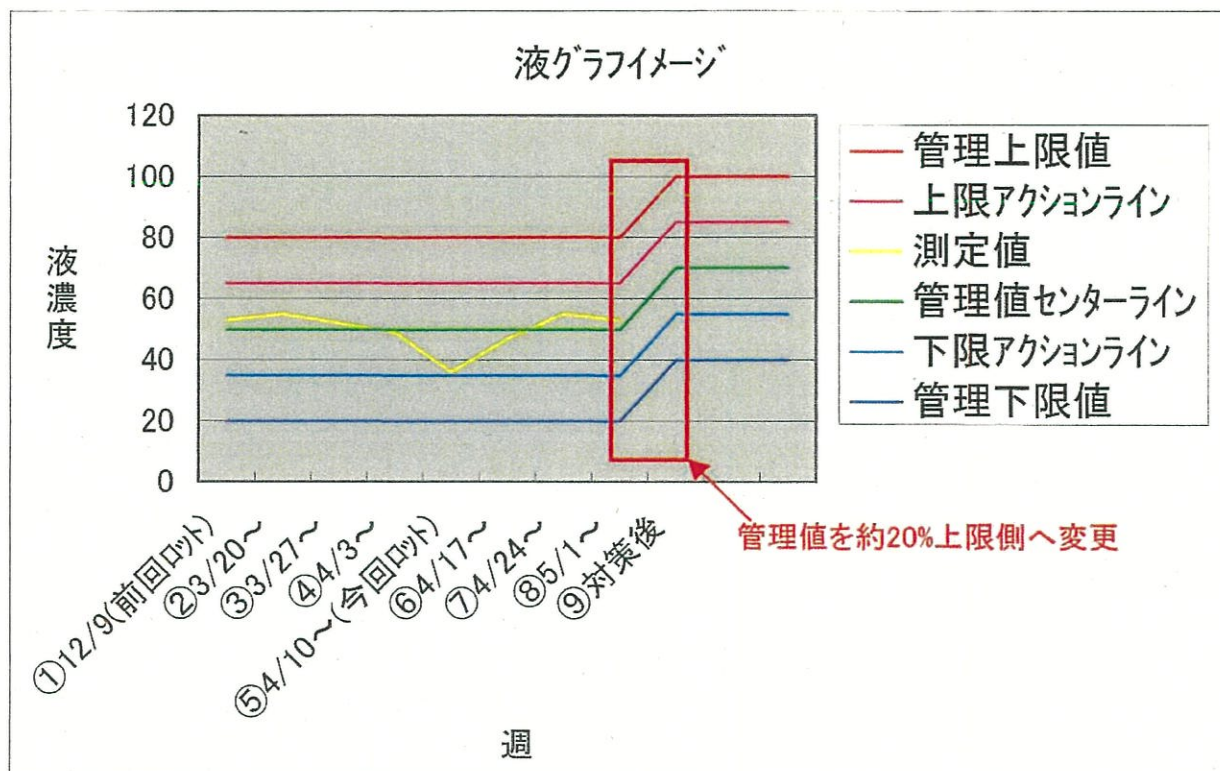
別紙
液グラフィメージ

1.上記グラフは実測値ではなくイメージであります。弊社社内規定により、数値については開示出来ないため、御了承願います。

2.数値については出せませんが、測定結果としては、過去数ロットはセンターライン前後で推移しておりました。但し対象ロット(4/13)付近については、生産数の都合上、下限気味でありました。

3.弊社全数検査結果、4/13ロットが最も発生数が多く、以降のロットはほぼ異物の発生は確認されなかった為、剥離液濃度が下限気味であったことが要因であると考えます。

4.そのため、管理値を上限側に約20%変更することにより、**今後の管理下限値を今回アクション下限であった剥離液濃度値以上にし、マージンを上げます。**

また、次回着工分から5ロット、生産前後に確認を行い、必要に応じて見直しを行います。
