協力工場 不良品連絡書

品質連絡書

件名：CT4284-DF2 (B115595-002)

端子部変色不具合 特採申請の件

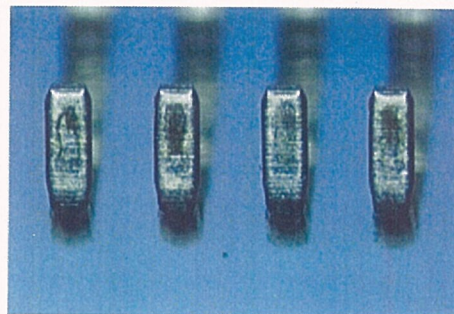
図1. 不具合現象写真

品 名：CT4284-DF2
図 番：B115595-002
前 工 程 No.：D. 12. 06. 07. 1-0001～D. 12. 06. 07. 1-0007
D. 12. 06. 07. 1-0009～D. 12. 06. 07. 1-0010
ロ ッ ト No.：1260345001～007、009～010 (9RL)
数 量：336,700PCS 中 約 20% (3m) に発生
加 工 日：2012年6月12～13日
加工ライン：24号機4番ライン
出 荷 日：2012年6月13日
不具合現象：端子接点部先端茶変色異常

不具合箇所の SEM 観察及び定性分析を実施したところ、正常部と比べ Au の検出量が少ないことが確認されました。

また、該当箇所のめっき膜厚（先端より 0.15 mm 箇所）を測定したところ、正常部が Au0.07～0.09 μm に
対し異常部は 0.04～0.05 μm であることが確認されました。

- ・ Au めっき治具の吹き出し口が狭く設定されていたことにより、端子先端部の Au めっき液の流れが悪くなり、Au めっきの析出不良が発生したと推測いたします。
- ・ 出荷検査時にスタートサンプルで発見されなかった為、良品として判断してしまいました。

- ・ Au めっき治具の吹き出し口の広げ、端子先端部の Au めっき液の流れを改善することで析出不良の発生を抑制いたします。(2012 年 6 月 21 日 治具修正済み)
- ・ 次回加工分について、抜き取り検査を実施し、効果の確認を行う。

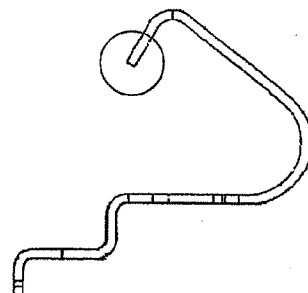
図 2. CT4284-DF2 接点部拡大

分析結果を踏まえ、Au めっき箇所にて発生要因を調べたところ、
Au めっき治具の吹き出し口の寸法が仕様範囲を最低限満たせる程度の幅で設定されておりました。

端子先端部付近 (図 2 内赤丸部) にめっき液が十分に掛からないことにより、析出不良を引き起こしてしまった可能性が考えられます。
