協力工場 不良品連絡書

品名 HI-FIX 15G PB CONN REC PRESS-FIT PIN

504044-0008 異物付着について
【47F-07-008】

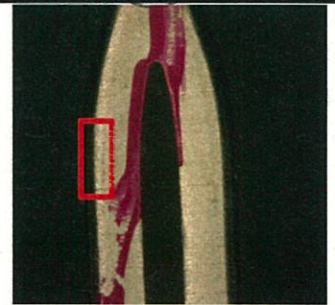
不良内容

・錆発生
・異常数量 2,0876ピン

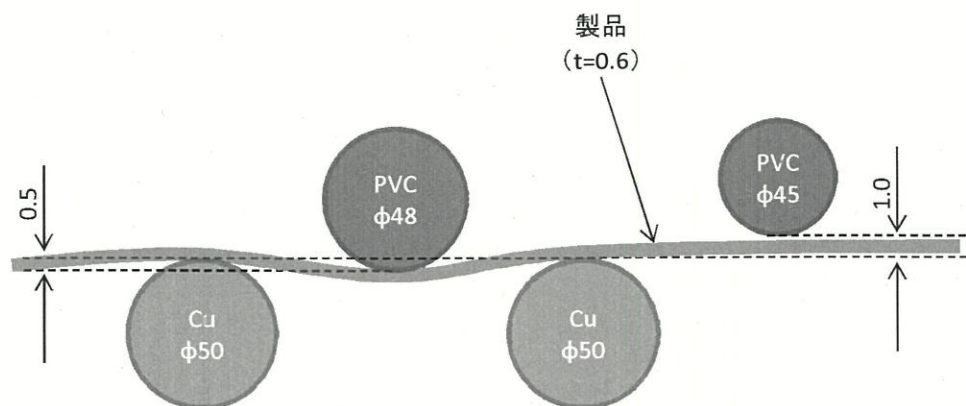
※電極配置上面図

本製品はプレス面側にフラットの銅電極 (φ50mm) を、バリ面側にフラット塩ビ電極 (φ48mm+φ45mm) を使用しております。

本製品は板厚が0.6mmと厚く素材の巻き癖もプレス面側を外側にして強く湾曲していること、銅電極の直径管理範囲がφ49.3mm以上であり、実際、使用した直径までは把握していないことから、当該加工日に於いて、悪い条件（電極がφ50mmに近い、巻癖が大きい）が重なったことで製品の電極への当たりが強くなってしまい、今回の不具合が発生したものと考えられます。
