協力工場 不良品連絡書

図番	CMCS-85T30-191A
品名	CMCS85 TOP SHIELD 3.0MM
ロットNo	11.06.14.1.1151,1155~1158,1160,1161,1163
発生日	-
不良数量	15,500
不良率	-

CMCS85 TOP SHIELD 3.0mm 変形調査

2011.8.9
信越理研㈱

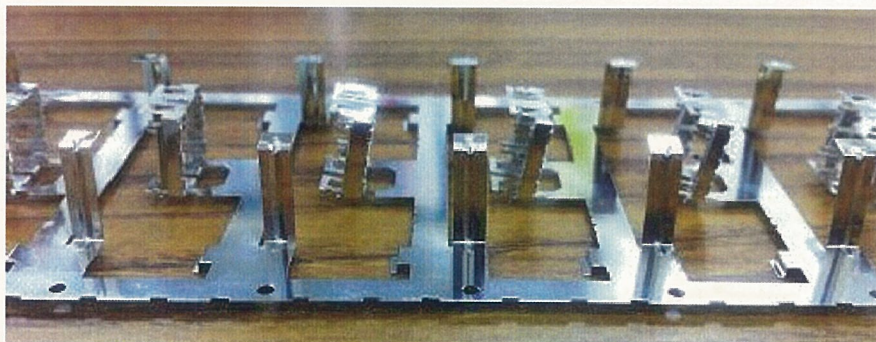
・めっき時の進行方向と変形の向き

めっき時の進行方向

製品の倒れは、めっき時の進行方向と同じ向きに倒れており、めっき工程で発生する変形とは異なるものである事が分かる。

ここから、プレス送り時に発生したものまたは、次工程引き出し時に発生したものである事が分かる。

めっき前の発生であれば、めっき加工中に作業者が気がつくレベルである事からめっき後に発生した可能性が高い(複数ロットからの発生である事から)

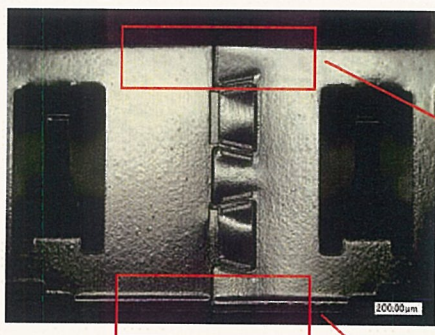
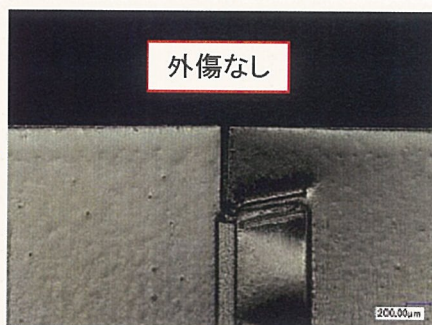
製品全体

・拡大による外傷の確認

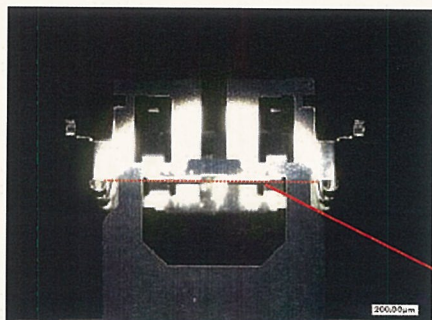
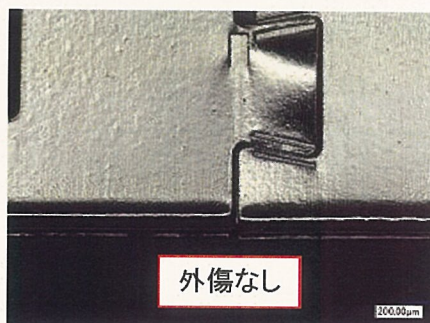
製品の付け根部分に変形があり、ここを起点に倒れている。
先端部や側面に変形や外傷は見られない。
