機 鈴 木 記 入	FCM(株) 殿		発行日: 2017年10月05日		
			整理No: 49F-10-002		
	<b>協力工場 不良品連絡書</b>				
	再発防止のため対策を記入の上、指定回答日までに原本を提出して下さい。		承認	調査	担当
	指定回答日: 2017年10月17日				
	仕様番号	70 5858 999 122 XXX S (プラグ36Pカナク)	不良内容		
	品名	5858-36 PARTS PLUG ANCHOR PLATE (H=0.8)	プロテクター変形		
	金型番号	P6369			
	ロットNo	17.08.14.2.1.0089			
	連絡受理日	2017/10/05			
対象数量	32,900個				
協 力 工 場 記 入	1. 確認内容		返却品の処置 (数量明記)		
	<ul style="list-style-type: none"> <li>加工履歴では変化点等の記録は見られなかった。</li> <li>FCMキープサンプルでは変形は確認出来なかった。</li> <li>不具合サンプルの調査結果より、レーザー工程での発生と考えられる。</li> </ul>

# 再現実験結果

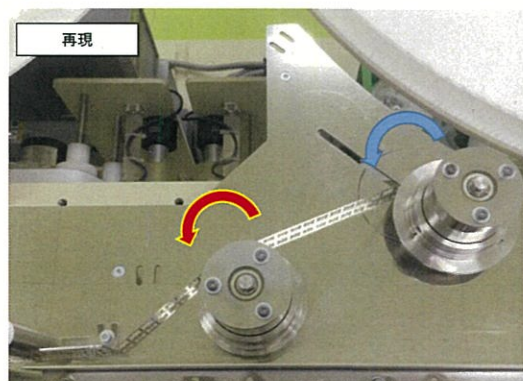
材料台:プロテクター変形再現実験  
2番目のローラーで通り道を間違えた想定しました。

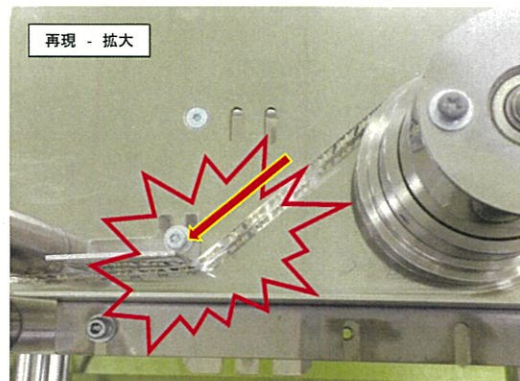
2. 発生原因		4. 流出原因		
	再現実験(別紙①、②)の結果より、レーザー工程の材料送り出し部にて、製品搬送位置が間違っていたことが要因と考えられる。 搬送位置についての表示、決め事が無かった為、セット時に担当者が気付かなかった。		端子の変形が画像検査でも見られておらず、問題ないと判断してしまった。 また、カシメ部と共に、プロテクター部の変形も検出可能とご認識していた。(実際にはプロテクター部は検査しておらず、追加も出来ない状況)

製品と、保護板が接触してプロテクタ変形が発生した。

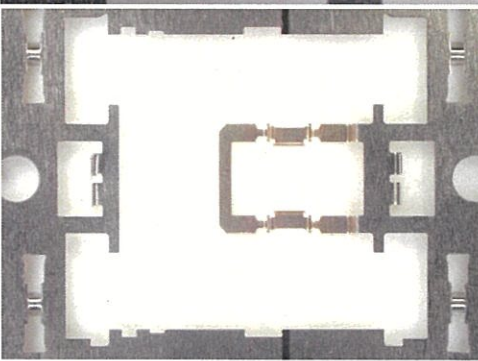
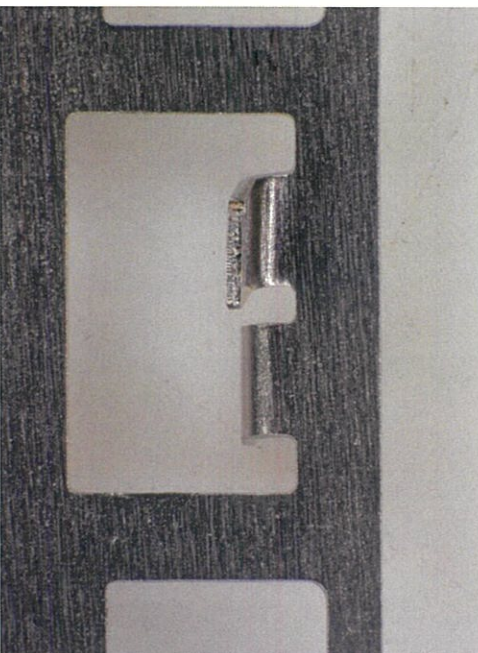
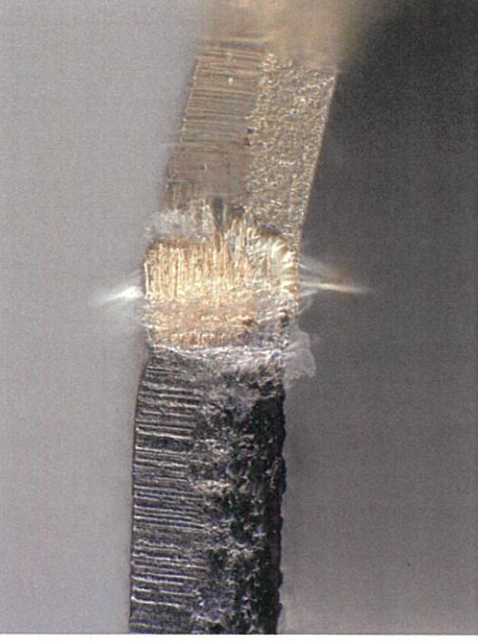
再現実験

再現実験にて、同様の変形の発生を確認
