不具合管理No. 43F-8-004

## 協力工場 不良品連絡書

図番 415CSS-266-50E  
品名 16P ソケットコンタ外 A  
ロットNo 10.11.26.5A-003  
発生日 -  
不良数量 99,000  
不良率 -

415CSS-266-50E 変形・歯欠けについて

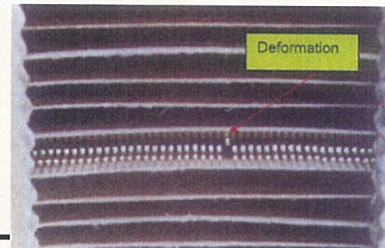
不良内容:変形

返却サンプルを確認しましたところ、ご指摘の通り、歯欠けが発生しており、歯欠け箇所の破断面に素材が確認できました。

返却リールを確認しましたところ、リール窓部から製品が競り上がって、整列巻きが崩れているのが確認できました。リール内の製品には、めっき進行方向に向かってのなびき変形及び、板厚方向のバタツキ変形、歯欠けが確認されました。また、弊社よりご報告している変形防止部の変形も確認されました。

返却サンプルに於いて、歯欠け箇所の破断面に素材が確認できることから、歯欠けはめっき工程後に発生したものと考えられます。

不具合対象リールが5リール加工したうちの1リールのみであり、また使用中であることから、本不具合は次工程での製品取り扱いで何らかの異常があったものと考えられます。

を教育実施しておりますが、再度、教育実施しまして不具合の発生防止を図って参ります。
