協 力 工 場 記 入	(株)ヤマトテック 殿		発行日 : 2018年07月20日			
			整理No : 50F-07-007			
	<b>協力工場 不良品連絡書</b>					
	再発防止のため対策を記入の上、指定回答日までに原本を提出して下さい。		承認	調査	担当	
	指定回答日 : 2018年07月27日 <sup>26日</sup>

PMMR8456-B3

## 逆巻きに関するご報告

株式会社 ヤマトテック

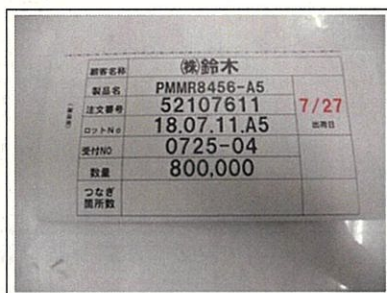
### ①改訂した段取りカード

※製品に貼付されるため判別可能

赤枠に巻き替えの有無を表示し、巻き替え者が終了後にサインする。

- ①巻き直しのあり/なしの指示を「段取りカード」に記述し、確実に巻き直し作業  
が出来るように致します。(2018年7月26日加工分より適用)
- ②巻き直し品の専用置場を設置します。(巻き直し前と後の置場を設置します)  
置場で巻き直しの状態が分かるように致します。  
(2018年7月27日設置予定)
- ③巻き直しが行われた事を確認して出荷致します。加工履歴表を改訂し確認  
する欄を設けます。(2018年7月27日改訂予定)
- ④以上の作業内容を標準化します。(2018年7月27日改訂予定)
