整理No： 45F-11-009

協力工場 不良品連絡書

品名 BGA PLUNGER A(JC)

株式会社鈴木御中 品質保証課 課長 黒岩 様	図番:57-110-104-01 品名:プランジャーA 筒内部変色調査報告書	発行年月日		2013.11.19
		株式会社 三ツ矢 米沢工場		
		承認	合議	作成
		高野 73.11.19	廣居 73.11.19	上村 73.11.19

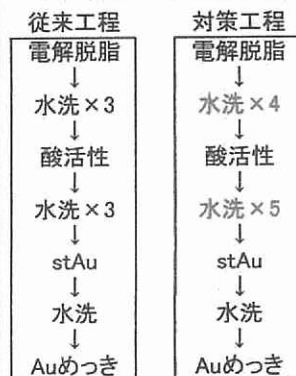
5-1.再発防止対策工程内容(対策内容:赤字部分)

Au前処理工程での水洗で、プランジャ内面の前処理液が抜け切れなかったため、Auめっきが付かず無めっきが発生してしまいました。

Au前処理工程に於いて水洗工程を追加し、水洗を強化することでマージンアップを図ります。
(下記5-1参照:11/19～)

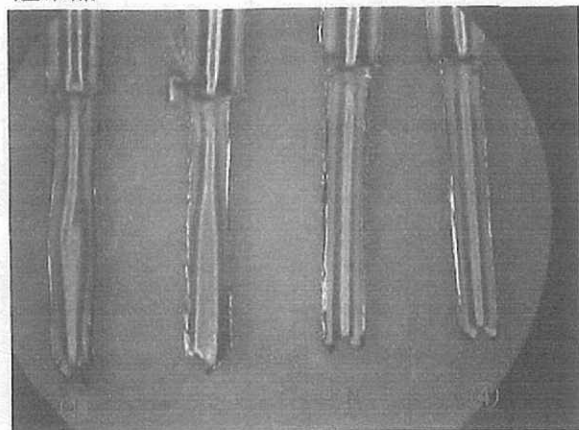
めっき厚測定結果
通常品

頂いた不適合サンプルを確認した結果Au無めっきになっており、その為に変色に見えることが確認されました。
一方Niは異常有りませんでした。(別紙参照願います。)

Auめっき厚
通常品

①	0.86
②	0.82
③	0.74
④	0.68

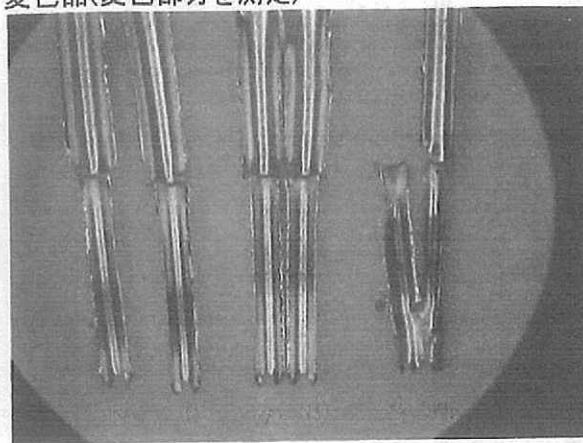
変色品(変色部分を測定)

変色部分中央を測定

変色品

⑤	0.01
⑥	0.01
⑦	0
⑧	0
⑨	0
⑩	0.01
