## 品質異常改善通知書

不具合整理No. 46F-12-014

仕様番号 139903-2-01

品名 MS-156C2 セツパハン

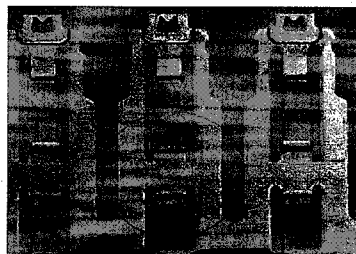
写真・図

変形不良

保護ガイド部が傾いている状態がリール内でランダムに確認されました。  
A側のみで発生しており、B側は問題ない状態です。

ニゲに当たり変形した。

ニゲの量は問題ないがリフターが沈んだ時当たった。

提出サンプル内での発生が無かったため

画像検出装置で確認していたため検査方法

・リフターが沈んでも当たらないようにニゲの深さを深くした。

23-07.08 図面変更 ニゲ1.0 → 2.0.

変形発生箇所も画像検出装置でチェックしてもらうように、アロケラムを変更してもらった。
