平成28年8月22日
株式会社エンプラス半導体機器
品質保証グループ 李 様

株式会社 鈴木
品質保証二課課長 黒岩 映次

GDB2 (57-110-475-03) 面打ち異常報告書

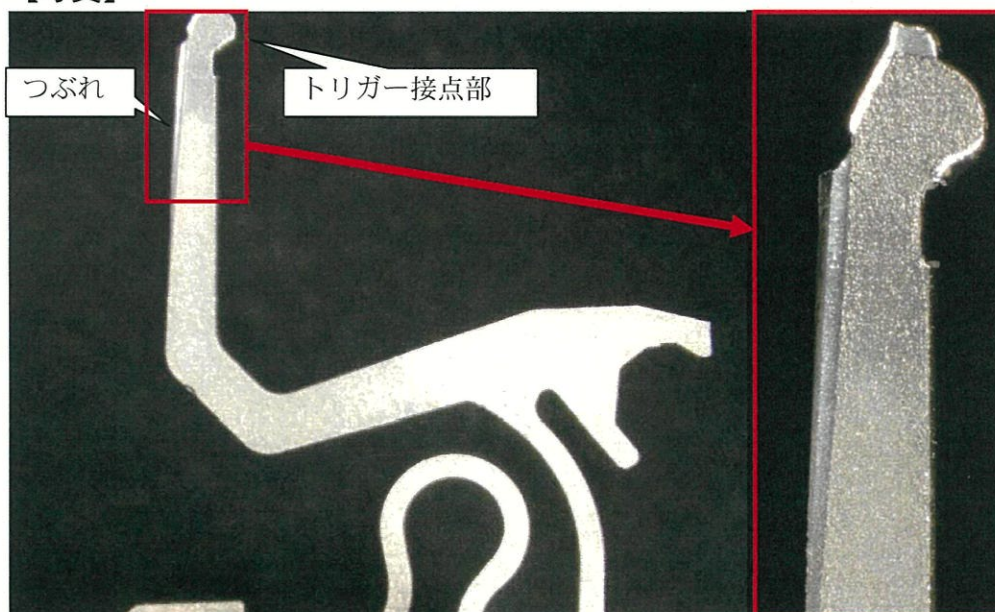
【写真】

1、不具合内容	
図番	57-110-475-03
品名	OTQ GDB2
プレスロットNo.	16.07.15.1.K.0012~16.07.15.1.K.0013
不具合数量	確認中
不具合内容	トリガー接点部反対側にバリ発生（発生率0.7~4.0%）
発生状況	貴社組立加工区様にて、面打ち量異常が検出されました。

ご返却頂きましたサンプルを確認した結果、レバー部の反対側のバリ殺しの面打ちが通常品と比較し大きくなっていました。

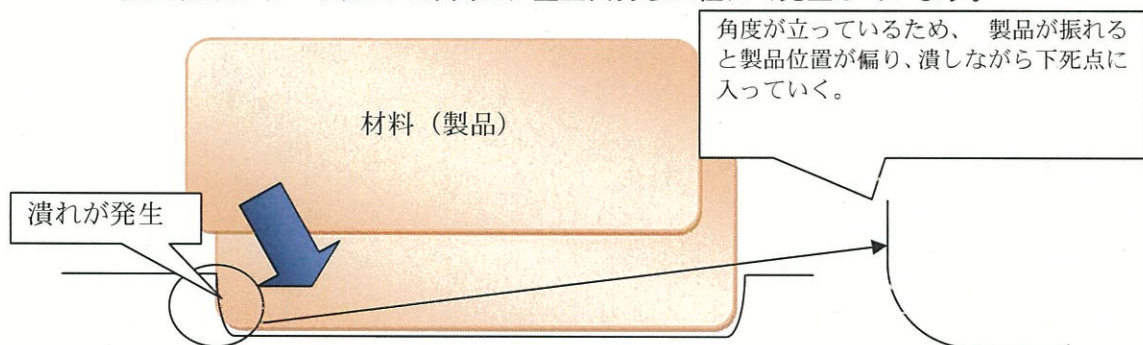
- ・製品滑り込み R 部分の摩耗は有りませんでした。
- ・製品に対して面打ちの偏りもありませんでした。
- ・面打ちの形状は袋状になっており、現状の製品は面打ちへの誘い込みの角度が立っている為、金型内にて送りにより製品が振動して誘い込みの途中で角を潰してしまっただけと考察しました。

調査結果からバリ発生の原因は、金型面打ち工程にて発生しています。

図のように角度が立っているため、面打ちに挿入する途中で、面打ちが大きくなってしまふ。
