整理No. 6010025

特別作業記録

品質保証課	図 番	G-110873		承 認	調 査	担 当
	品 名	BB35AA-PAA18EA31-500E-DLF

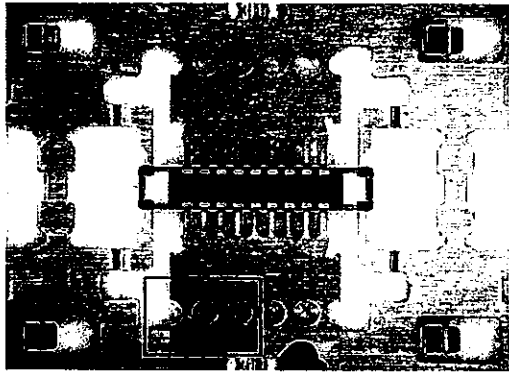
数 量	16,060				
	ロットNo	190312-3-J-0003		実施期限		
					2019/4/29	
品質保証課	<不良内容> #E 奥 丸穴変形		<処置方法> 不具合発生箇所確認			
	<div style="display: flex; justify-content: space-between;"> <div> <p><手順></p> <p>成形品のため、手袋、マスク着用のこと。</p> <p>右写真のような丸穴変形が発生しています。</p> <p>リールを全数検査し、サンプルよりも大きい丸穴変形があった際は品証へサンプルを提出して下さい。</p> <p>#Ecavに発生傾向有ります。</p> <p>(サンプル提出する際、リール・特別作業は返却しないでください)</p> <p>不明点あれば連絡願います。</p> <p>※手順、方法(使用検査器具・巻き方向・巻き替え・検査速度等)、作業上の注意等、詳細を記入のこと。</p> </div> <div> <p>丸穴変形写真</p>
