品質異常改善通知書

不具合整理No. 46M-11-004

仕様番号 31 5859 036 201 829 S +
品名 5859-36 PLUG SUB ASSY (H=0.9)
ロットNo 4Y16NS201, 02
対象数量 15,000
不具合内容及び確認内容

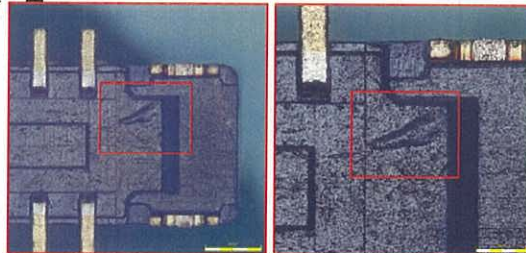
製品実装面側にフクレが発生している
(エンボス梱包後の検査で見え)

102 エドマ成形型ハーツ破損発生あり

フクレ発生

成形可塑性時の加工量とみえのずれあり

増圧をかけるのが可塑性不安定

がバラバラに発生

102 エドマハーツハソン

発生がランダム

中間サマに注意し

中間サマに確認を注意し
品証股発生率は？%でしょうか？

対策後、4Z12NS2.01-12~4Z16NS2.01-02.04-07
計5ロットにおいて同不具合無しと為、有効性あり
と判断致します。
