| | 協力工場 不良品連絡書 | | | |
| | 仕様番号 | G-109773 | 不良内容 プロテクタ変形 | |

BB35C-PLT48AA3-560E-XXX プロテクター変形について

BB35C-PLT48AA3-560E-XXX プロテクター変形調査結果

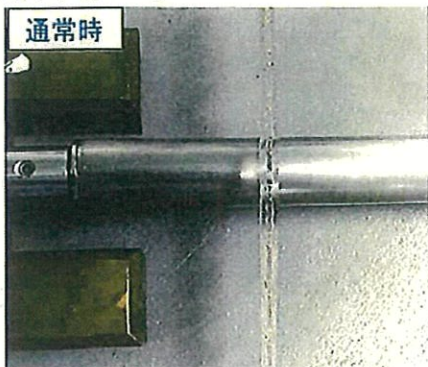
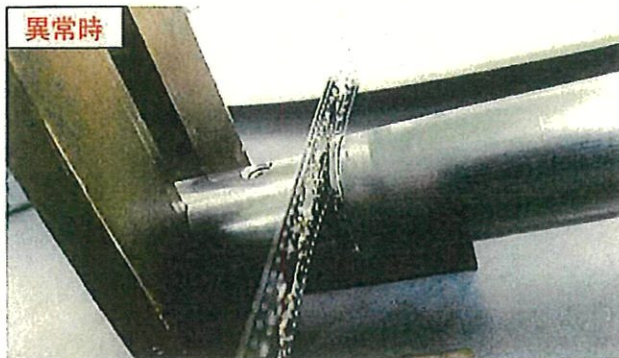
OFFライン画像検査器
巻き取り下端ローラー

今回のプロテクター変形についてはオフライン画像検査器で検知できるもので、今回対象ロットに於いて、再検査での異常記録が確認されないことから、オフライン画像検査器以降で発生したものと考えられます。オフライン画像検査器に使用しているカメラ以降を調査したところ、画像検査器の巻き取りに使用している下端ローラーの軸溝に製品が挟まった際に、下側プロテクター部のみが変形することが確認されました。(別紙資料参照願います)

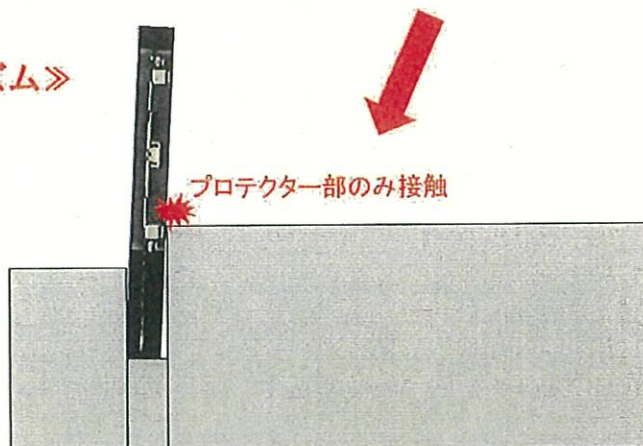
《発生メカニズム》

オフライン画像検査器に於いて、巻き取り下端ローラーの設定位置が不十分だったため、下端ローラーの軸溝に製品が落下した状態で製品を走行させてしまったことから、下側プロテクター部を変形させてしまいました。

OFFライン画像検査器の巻き取り手前の下端ローラーに於いて、軸溝に製品部が入り込んでしまった際に、キャリア下側のプロテクター部のみ、ローラーに接触し、変形
