## 品質異常改善通知書

不具合整理No. 47K-02-001

仕様番号 71 5858 999 X21 XXX S (58587'ラ'CT)  
品名 5858 PLUG CONT (H=0.8)  
ロットNo 15.12.26.1.B.0023A/B  
対象数量 1,800,000  
不具合内容及び確認内容  
●巻き乱れ 使用途中に発見 (発生多数のため)  
めっきロット  
No. S160119 4004B ← 巻き乱れ (A側リール)  
No. S160119 4011B  
異常品の暫定処理 特別作業実施 確認中

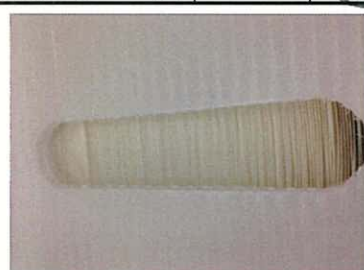
写真・図

A側はめっき後巻直しを行っている  
加工履歴は特に異常ありません  
(なぜ発生したのかを3回繰り返して真の発生原因を掘む)  
現物を確認したが、異常な状態であり、そのまま納入する  
↓ 事はありません  
MODIC  
使用途中の発生である事が、最初の巻状態に問題は  
なかったと見えます。 ↓

A側巻き乱れ  
(なぜ発生したのかを3回繰り返して真の流出原因を掘む)  
巻き状態を確認していません。  
↓

発生原因が不明であり、対策が取れませんが、  
巻状態の確認については、しっかりと行う様  
徹底致しました。  
巻直し作業員については、現品票右下に記号し  
作業員が分かる様にします。

巻取後の状態確認を徹底します
