## 協力工場 不良品連絡書

仕様番号	139173-0-11
品名	W.FL-R-SMT-1 Rシエル
金型番号	P5857
ロットNo	2.C.1041A/B~1046A/B
連絡受理日	2016/08/22 14:31:03
対象数量	351,500

不良内容  
めっき表面異常  
1041A~1045A 成形済み  
1046A 一部成形済み  
1041B~1046B 成形前端子  
MDで発見。客先に使用伺い  
するが、NGのためCCに返却。

W.FL 不具合品の弊社見解

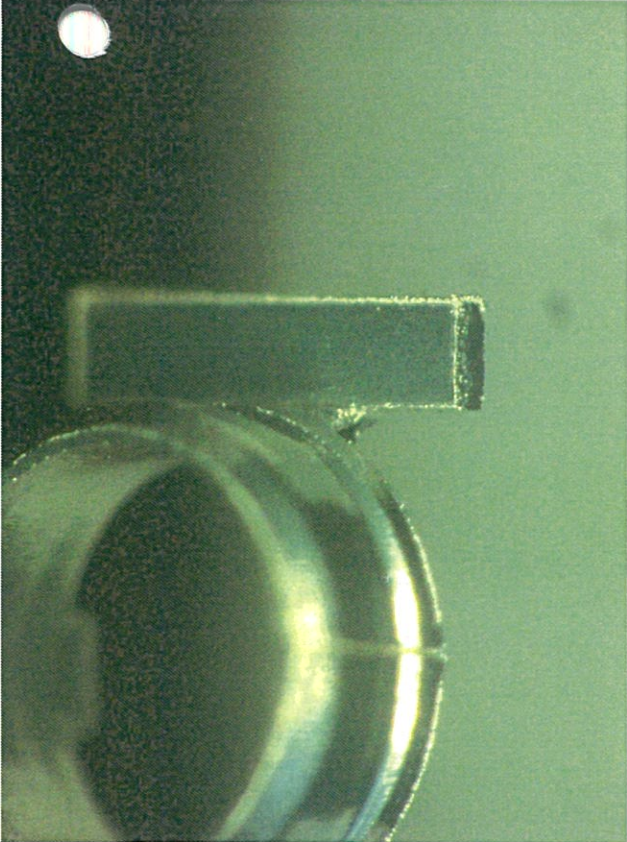
バリ発生製品写真	図1 発生箇所の図

- 1 発生製品の確認  
A、バリの発生について  
バリの発生が両面側となっておりますが、両面に発生しているわけではありません。  
写真及び図1、図2をご参照下さい。

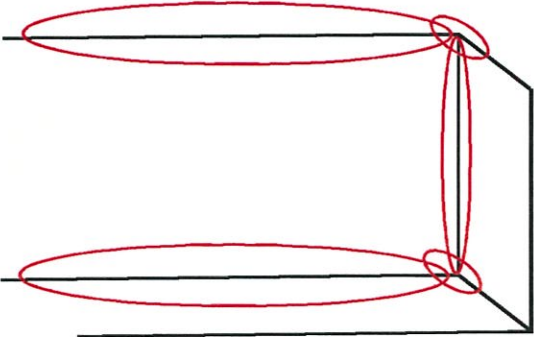
<p data-bbox="1193 1056 1253 1358">発生箇所(赤部) 発生箇所が決まっている。</p>

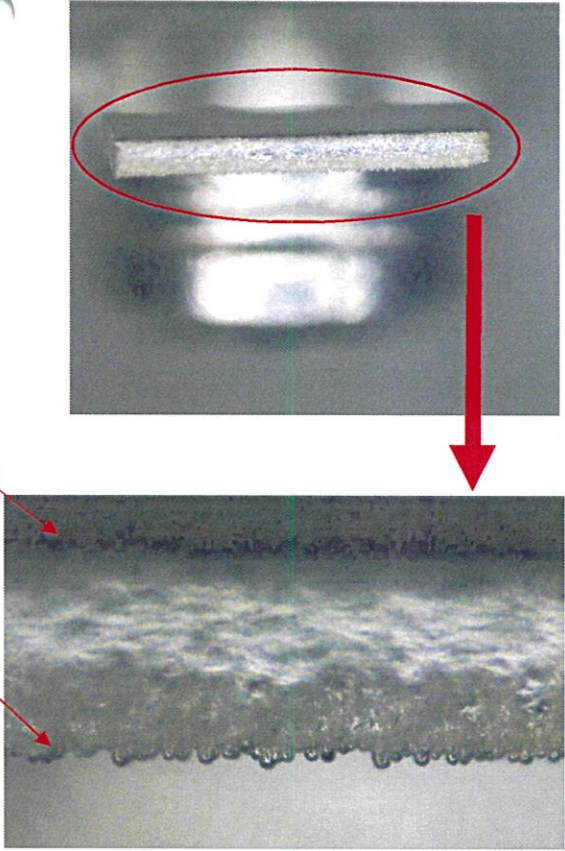
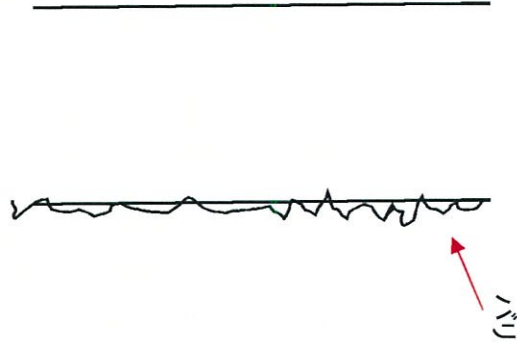
図2

発生していない面 発生面

5~10 $\mu$ m程度でギザギザ状のバリがあると推測。  
バリが高い≡ツブが大きい。  
バリが低い≡ツブが小さい、もしくははない。

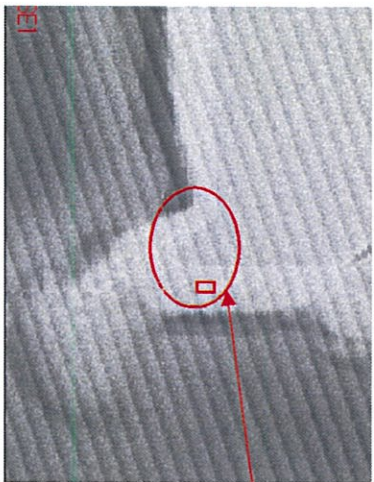
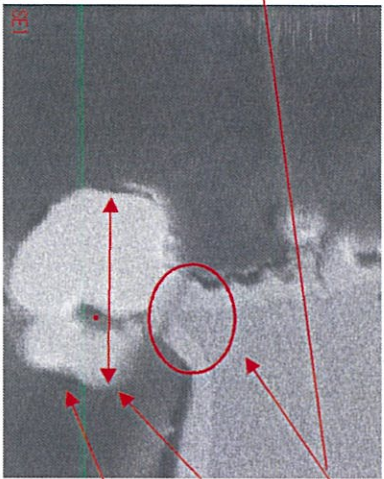
全体写真	樹脂埋め研磨後写真	1000倍	1000倍
<p>サンプル写真</p> <p>樹脂埋め後、赤線部まで研磨</p>

全体写真	左側(赤丸部)	拡大写真
<p>サンプル写真</p>		<p>素材部</p> <p>Ag部</p>

素材の盛り上がり（バリ）があることが確認される。

また、盛り上がりによってメッキが析出している。

ツブ状の盛り上がり部は、 $14 \sim 18 \mu m$  ( $0.014 \sim 0.018mm$ )の大きさ。

実際このツブは、研磨面のまだ下にある

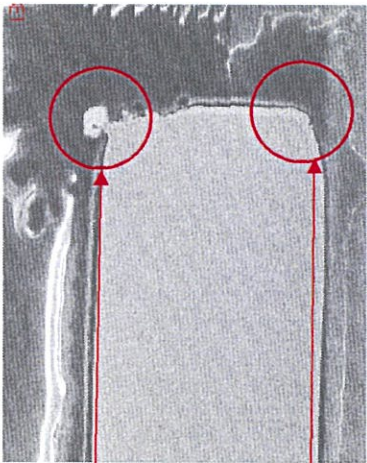
バリの発生なし

バリの発生

ツブが発生している箇所は、明らかに素材の盛り上がり（バリ）が確認されます。また、盛り上がりがない箇所からはツブやバリは見られません。

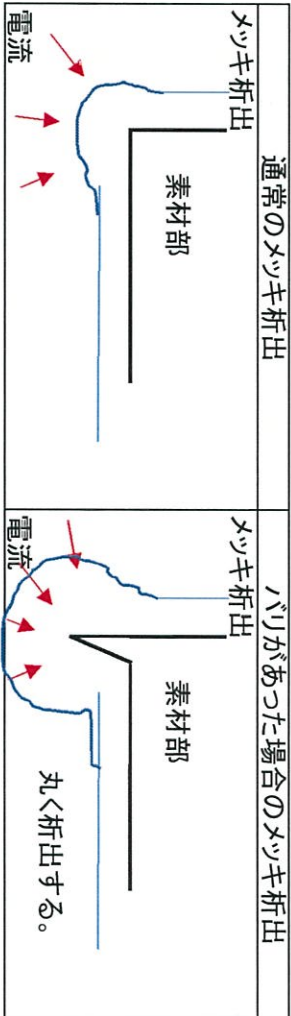
素材に沿ってメッキが析出する。  
電流の集中箇所（エッジ部）はメッキが厚くなる（メッキの薄い箇所の3倍以上の厚みとなる）。  
バリがあると、更に電流が集中しメッキが盛り上がる。

また、粉状（ツブ状）のものの大きさは、 $0.014 \sim 0.018mm$ でした。

よって、素材の盛り上がり（バリ）は、 $0.005 \sim 0.01mm$ 程度ではないかと思われます。
