品質異常改善通知書

不具合整理No. 47F-03-002

仕様番号 56268-6399

品名 HI FIX SB REC. G-TERM.

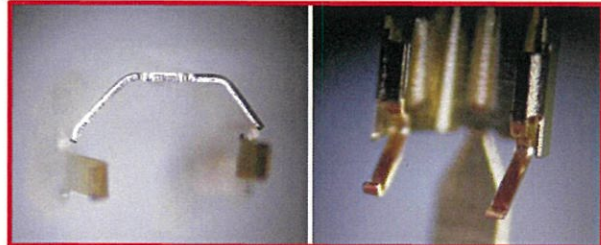
写真・図

客先組立工程にて短冊カット後に変形不具合が検出されました。
発生は1箇所短冊状にカットした24pin中10pinが変形。

変形発生。

ギガビットが上った可能性有。

ギガビットに発生しているから
生産時の異常を含む画像の停止状態が細かく記入
されているから
特に問題ない良品と判断した。

ギガビットに発生していませんでした。

画像使用による生産時は2つのゴミ停止
400停止から変形、下流まで2つの停止状態
シートに忘れず記入、その不具合の場合の資料に
なるようにする。

外観検査をする時、ギガビット、ダミー板等
で分注意してはいるが、変形にも注意して
次回からは検査をしていきます。

画像停止印刷は発生して
停止内容と発生原因を
教育実施。
