協力工場 不良品連絡書

図 番	415CPL-001-C1F
品 名	2P ソケット コンタクト
ロットNo	11.04.02-S1.W.0010
発生日	2011年12月6日
不良数量	40,000
不良率	64.01%

415CPL-001-C1F 変形 の件

製品名	415CPL-001-C1F		
	プレスロット	メッキロット	不具合管理番号
	11.04.02-S7.W.0010	M10407-10SC2	43F-12-001

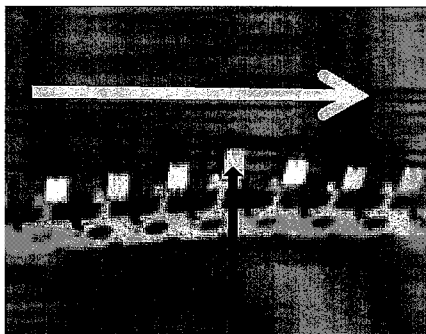
変形の状況は下記の通り矢印の方向から押された変形である事がわかりました
又、変形に起因したと思われる目立ったキズ等の発生がありませんでした

弊社メッキ工程は進行方向が矢印「黄色」のように加工しております
よって、矢印「赤色」の角度から押さえつける工程もありません

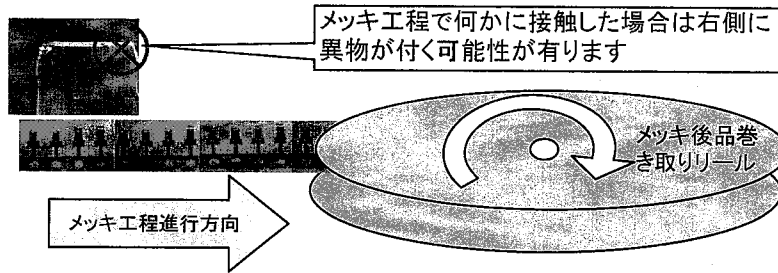
変形PINの先端に付着している異物が【何かに接触した時(変形した時と同時に)に付着した】と仮定し、弊社メッキ工程の進行方向を考慮すると、変形PINの先端“向かって左側”に異物が付くことは有りません。

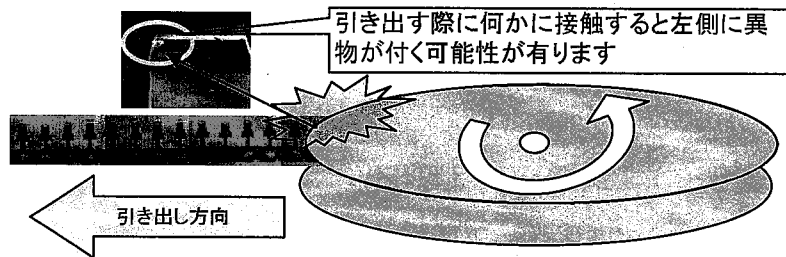
逆に、弊社より後工程にてリールよりメッキ後製品を引き出す際に何かに接触したと仮定すると先端向かって左側に異物が付きます。

上記、調査結果から当該リールの変形不良は弊社メッキ工程で発生したものではないと判断いたします。

恐れ入りますが今一度、他の工程での発生がないか、調査していただきたくお願い申し上げます。
