品質異常改善通知書

不具合整理No. 46K-12-002

仕様番号 415CPB-097-52F (PB4H H1. 539CT)
品名 PB-4H (0. 4MMB-B) H=1. 5 PLUG CONTACT
ロットNo 14. 11. 10-S1. N. 0011B
対象数量 110, 000
不具合内容及び確認内容

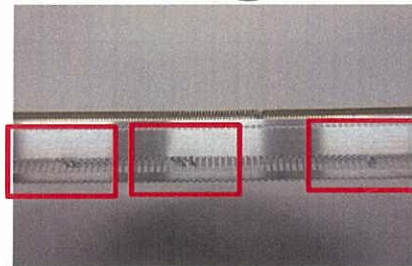
写真・図

プロテクタ変形

リールのエントで発生

素材のつなぎ時、に発生

手作業のため、さかしをい作業でさかし

画像装置にアラームが鳴り、確認したら、つなぎが通過していた

つなぎのアラームを思っていたが、その少し前でアラームが鳴っていた

自分で、変形させた部分は確定で除去する

画像装置にアラームが鳴いたら、すぐアラームを確認し、つなぎの少し前もアラームを確認する

画像装置にアラームが鳴いたら、すぐアラームを確認し、つなぎの少し前も確認する

リールのつなぎ(個)より、アラームの発振を確認し、変形があれば、巻き戻して除去する
