協力工場 不良品連絡書

仕様番号 415CPB-143-51F (ノッチナシトッキアリ)

題 目 415CPB-143-51F コンタクト巻き不良の件

題 目 415CPB-143-51F コンタクト巻き不良の件（追加報告）

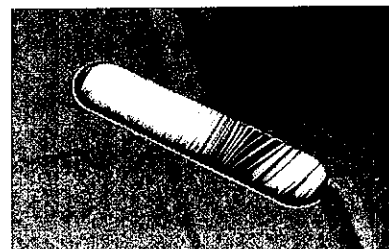
不良内容

巻き不良

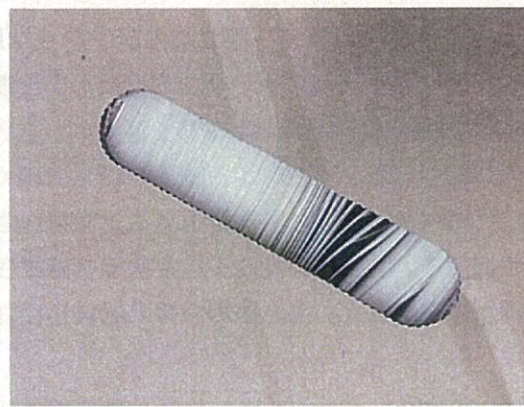
巻き不具合部分（貴社提供写真）

- ・送付頂いた写真より、リール内にて隙間が発生している事が確認できます。
- ・また、写真を拡大してみると、端子が頭出した状態が確認できます。

- ・対象製品の巻き取りは、製品はテンションフリーの状態、間紙にテンションをかけて巻き取っております。その間紙テンションは0.2 kg fとなっておりました。
- ・対象ロットを含む2RLを連続加工しており、2RLとも同テンションにて巻き取っております。今回の不具合は、その内の1RLでの発生です。
- ・対象製品は、15 mm幅のリールに14 mm幅の間紙を使用し巻き取っております。
- ・製品巻き取り後、リール窓からの巻き状態確認を実施しておりますので、今回のような状態が発生していた場合、弊社出荷前に確実に検出されます。
- ・このことから、弊社出荷時に今回のような巻き不良は発生していなかったものと考えております。

以上の調査結果より、弊社出荷以降に巻き不良が発生した事が推測されます。弊社にて考えられる要因として、めっき後の巻き取りテンションが製品に対して弱く、僅かに巻き緩みがあり、弊社出荷以降の製品取り扱い時に巻きが崩れた可能性が考えられます。当要因につきましては、下記の改善策を実施致します。

弊社にて、現状より巻き取りテンションを強くします。巻き取りテンションにつきましては、次回加工時に変更する事とし、巻き状態に巻き緩みの無い状態を確認し、巻き取りテンションを決定致します。決定後、当内容を作業基準書へ展開致します。

＜変更内容＞ 巻き取りテンション 変更前；0.2 kg f ⇒ 変更後；0.3 kg f

上記巻き取りテンション変更後、巻き取ったリール*から再度製品を巻き出し、一番負荷が加わり易い巻内側の変形有無を確認しましたが、問題ありませんでした。

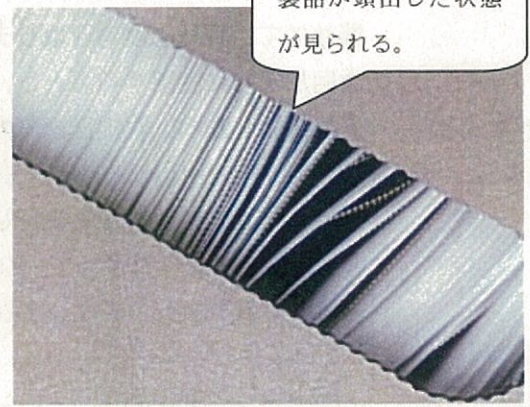
異常部拡大
