整理No： 46F-05-006

協力工場 不良品連絡書

品名 BB35C-PAA3A-101/102-DLF

件名 : BB35C PAA3A プラグコンタクト赤色変色不具合報告書

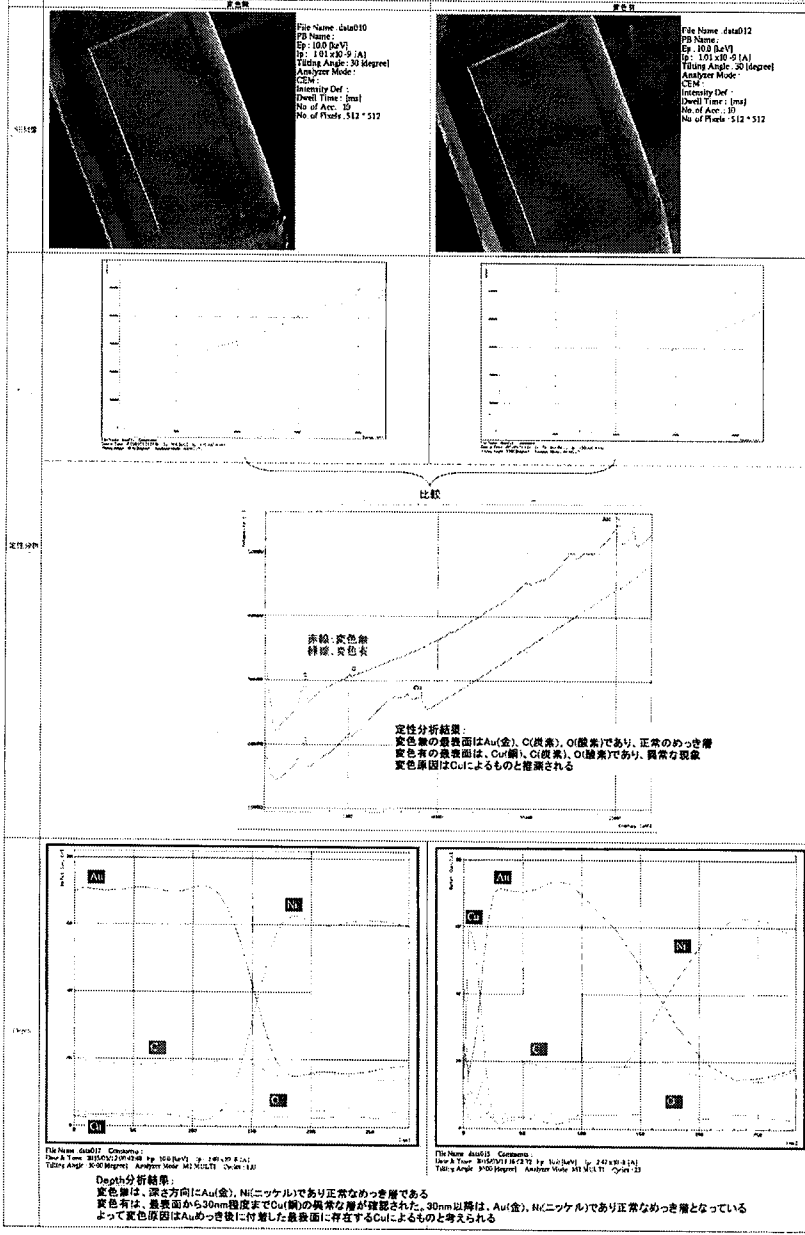
第一電子工業側様不具合現品分析結果

テールと接点部で赤色に変色しています。

また、貴社にて不具合現品を分析した結果から、端子最表面に 30nm 程度の Cu が存在しているとのご報告を頂きました。 ※第一電子工業㈱様不具合現品分析結果

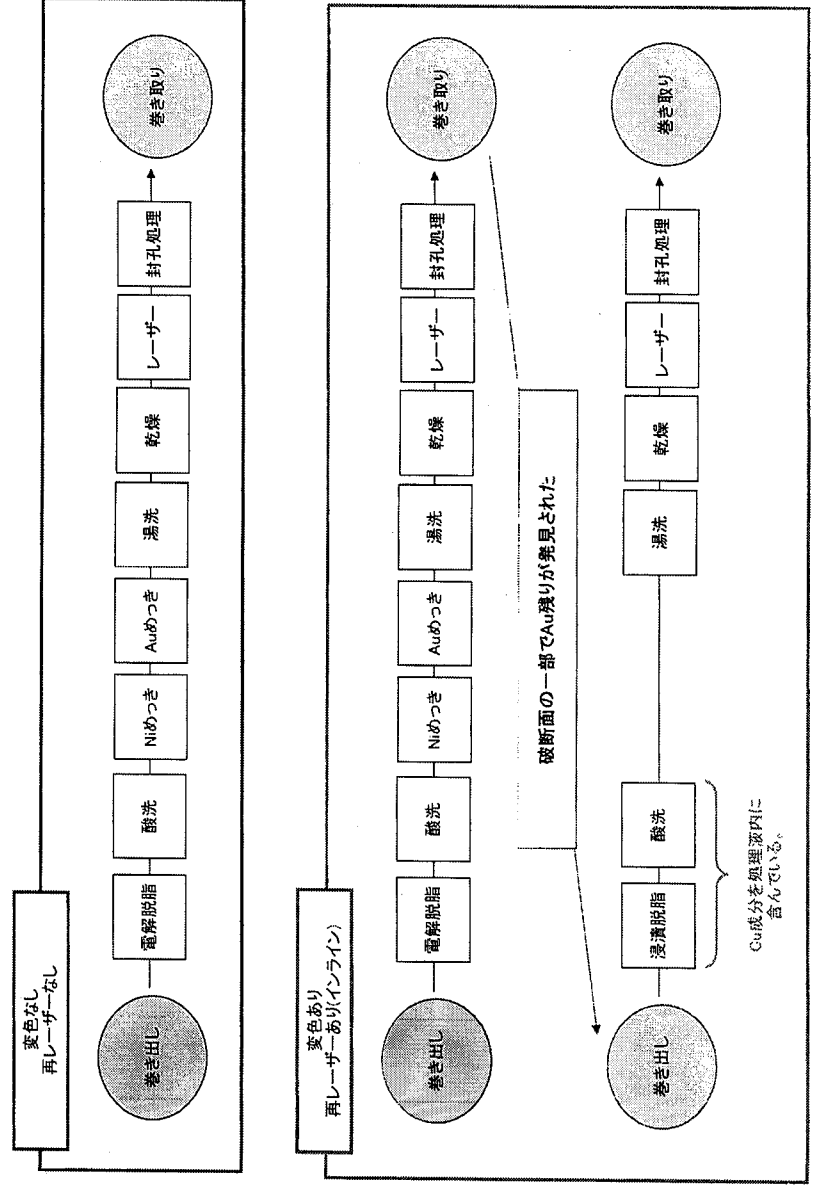
工程フロー略図

2-2 該当ロットは再レーザー処理されており、めっき工程を2回通していました。
※工程フロー略図

再レーザー製品とそうでないものの工程フローを下記に記します。

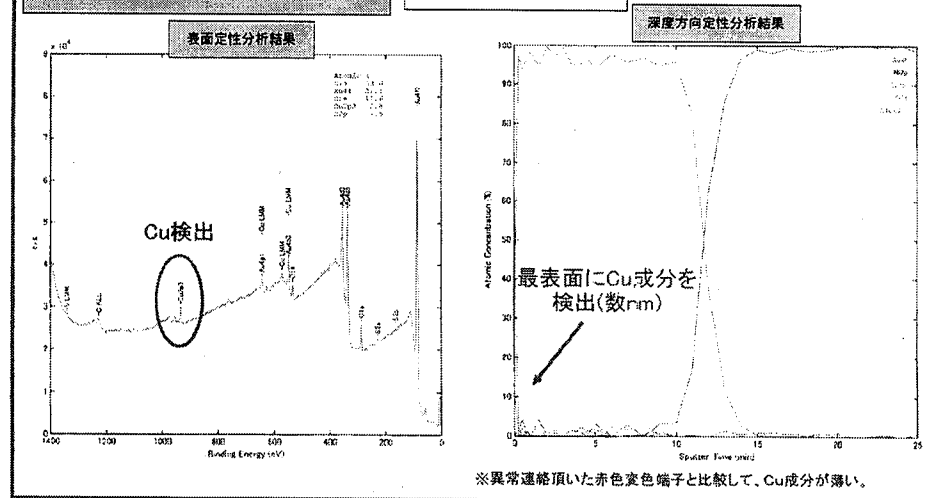
2015年3月13日めっき加工分
 めっきロット 74150313-0002

2-4 不具合現品と同リールの弊社キープサンプル(変色なし)について、表面分析を行ったところ端子最表面に数nm程度のCu成分が存在していました。

赤色変色あり端子

製品名 BB35C-PAA3A-101-DLF
 ロットNo. 74150313-0002(再レーザー処理済み)
 ※上記リールから採取した立山電化キープサンプルを「サンプル①」とする。
 一分析サンプルは変色していません。

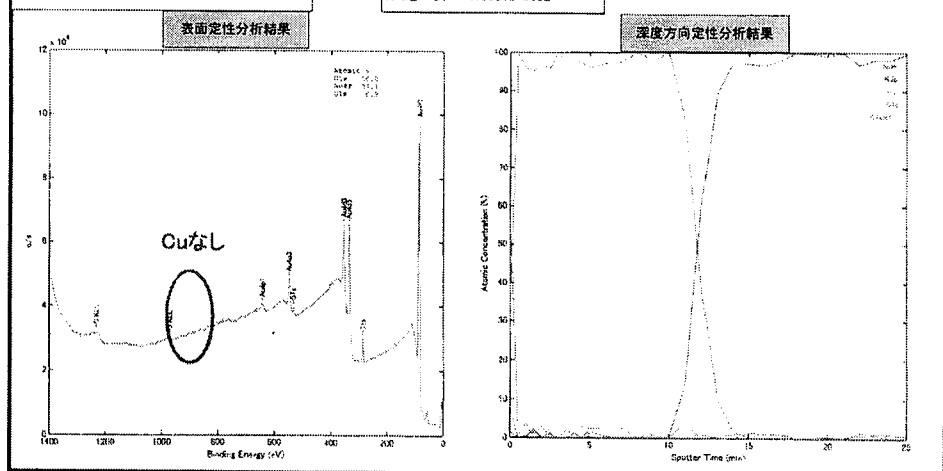
2015年3月18日めっき加工分
 めっきロット 74150318-0002

赤色変色なし端子

製品名 BB35C-PAA3A-102-DLF
 ロットNo. 74150318-0002
 ※上記リールから採取した立山電化キープサンプルを「サンプル②」とする。
 一分析サンプルは変色していません。

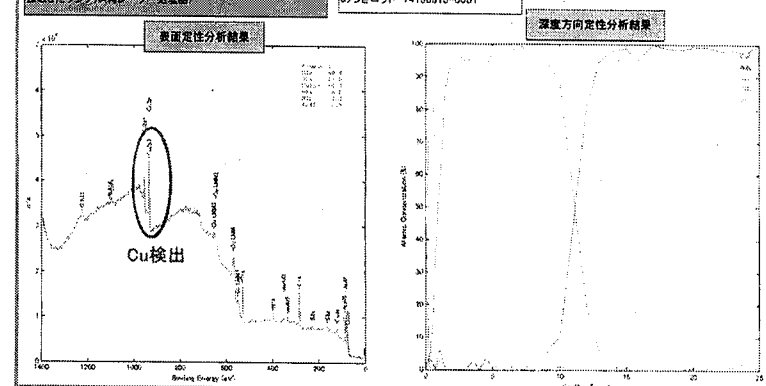
2015年3月13日のめっき加工分
めっきロット 74150313-0001

2-5 再レーザー対象ロットの中から弊社工程でNGが発生していたリールからも変色が確認されました。

赤色変色あり端子
製品名 BB35C-PAA3A-101-DLF
ロットNo. 74150313-0001/再レーザー処理済み-全数NG処置済み
※上記リールから採取した立山電化テープサンプルを「サンプル①」とする。
一分新サンプルは変色していません。

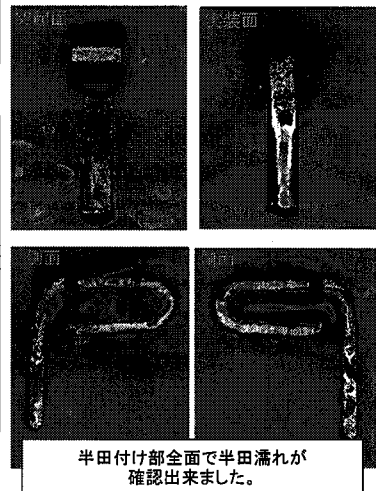
半田付け部全面で半田濡れが確認出来ました。

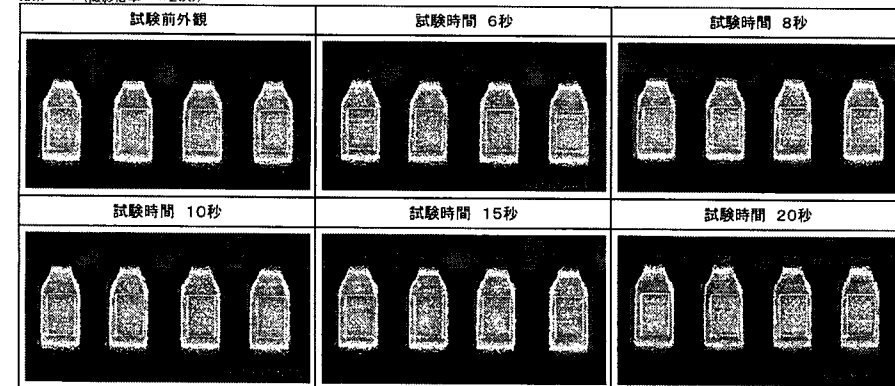
結果1-1 (撮影倍率：×200)

試験時間を段階的に延ばすと、端子全体がピンク色を帯びていくことが確認されました。
また、SEMIによる定性分析結果から、試験時間10秒と20秒のサンプルを分析し、端子表面にCu成分が検出されています。

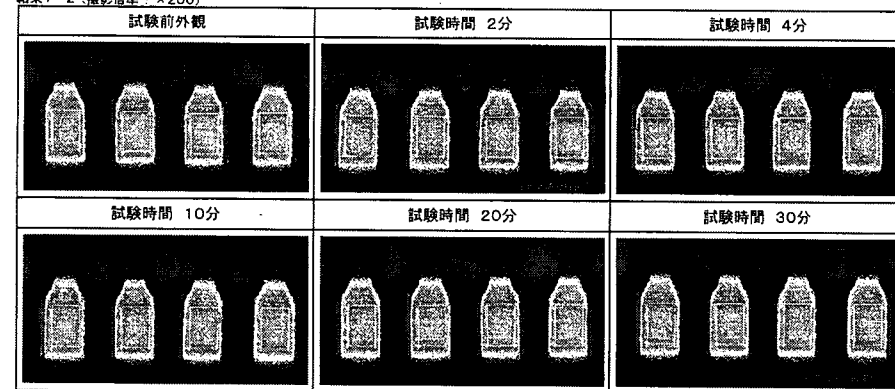
結果1-2 (撮影倍率：×200)

試験時間を段階的に延ばしても、端子が変色することはありませんでした。
また、SEMIによる定性分析結果からも、端子表面にCu成分は検出されませんでした。

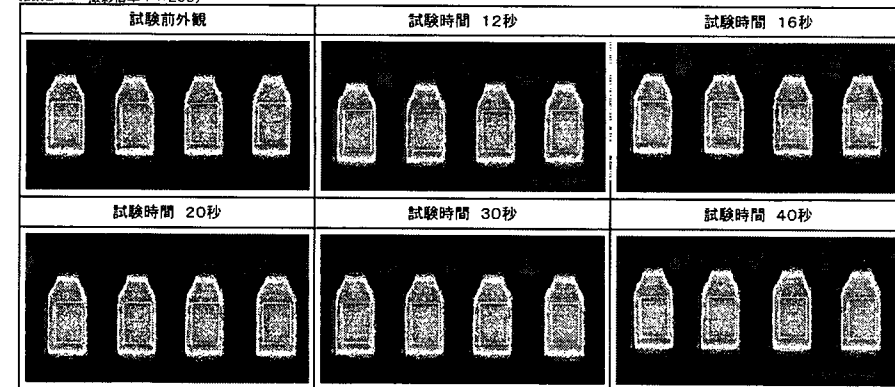
結果2-1 (撮影倍率：×200)

試験時間を段階的に延ばしても、端子が変色することはありませんでした。
但し、SEMIによる定性分析結果から、試験時間が12秒のものでは端子表面にCu成分は検出されませんでした。試験時間40秒のものではCuが検出されました。このため、試験時間を延ばすことでCu成分の付き具合に差が生じているものと判断致します。

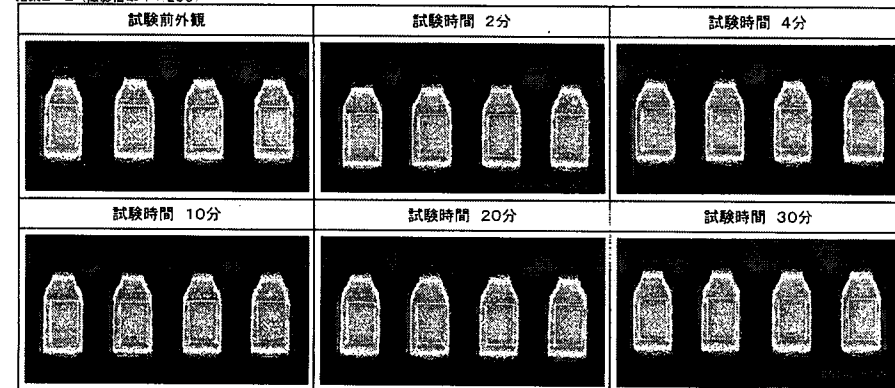
結果2-2 (撮影倍率：×200)

試験時間を段階的に延ばしても、端子が変色することはありませんでした。
また、SEMIによる定性分析結果からも、端子表面にCu成分は検出されませんでした。

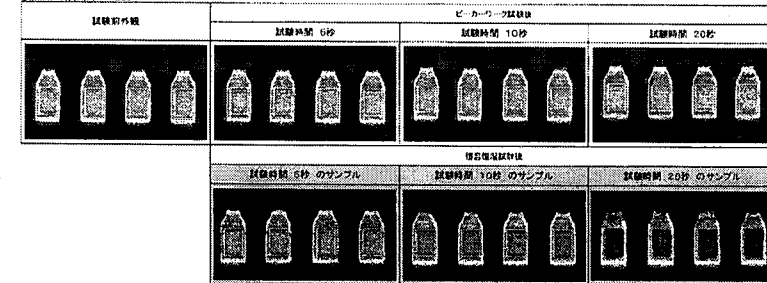
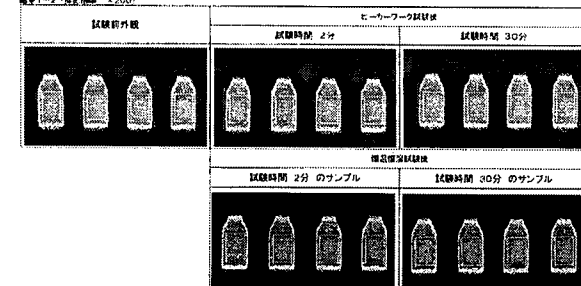
試験後から黄色変色して、サンプルは黄色の腐蝕が大きいことが確認できました。
 また、下記サンプルについては試験前に変色していましたが、試験後に黄色に黄色することが確認できました。
 黄色変色したサンプル
 試験結果1: 「試験時間10秒」
 試験結果2: 「試験時間40秒」

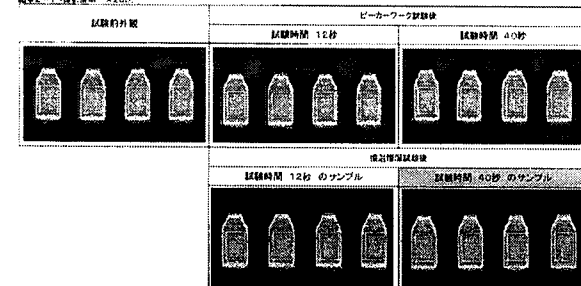
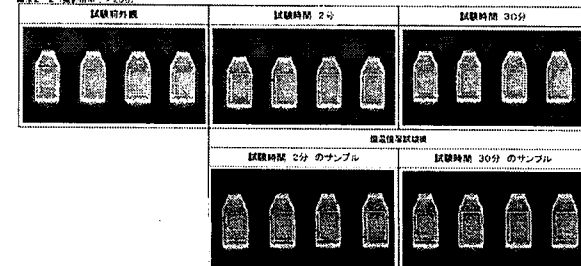
恒温恒湿試験を行う前より、黄色変色して、試験時間10秒の試験結果1のサンプルでは黄色の腐蝕が大きいことが確認できました。また、その腐蝕と似た試験サンプルでは恒温恒湿試験後も黄色することが確認できましたが、試験結果1の「試験時間10秒」、試験結果2の「試験時間40秒」のサンプルでは黄色に黄色することが確認できました。

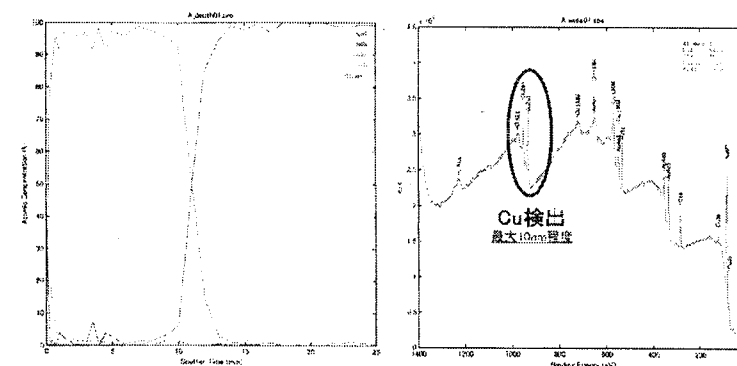
試験時間 5秒

加えて、上記試験サンプルをESCA分析したところ、電解処理を行った酸洗液中のサンプルで最大20~40nm程度、脱脂液中のサンプルで最大5~11nm程度のCu成分が検出され、浸漬のみ行った
