品質異常改善通知書

不具合整理No. 44F-01-006

仕様番号 311CFP-002-60F
品名 0.5MM PITCH FPC LEVER
ロットNo 12.11.27. S1E.0004~0008
対象数量 20,000
不具合内容及び確認内容

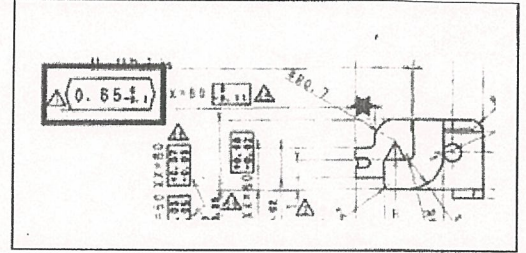
写真・図

寸法不良（検査指導書A項）
規格：0.65 +0/-0.1
実測：0.661

他の寸法へのバランスがよくなる調整はされない。

材料ロットが変わり寸法が変化。

寸法が変わり製品の見た目が変わってちがう箇所を測定
寸法やり直しての生産。

材料により寸法が変化する

曲げ根元で測定していた。

公差内だった。

曲げ先端で測ると外れていた。

修正加工にて調整。

A項でランク加工をやり直し修正

指導書にMAX箇所を記入
ポイント測定指導書に記入

曲げ先端で測るようになる。(最大部)
(指導書に基づいて)
