## 協力工場 不良品連絡書

図番	G-108106
品名	BB4-PAA3A-103S-L
ロットNo	12.01.03.1.Q.0025
発生日	
不良数量	892,500
不良率

内容  
Niバリアレーザ位置ずれ  
によるめっき未着。  
成形後画像にて発見。

### BB4-PAA3A-103S-L めっき未着不具合報告

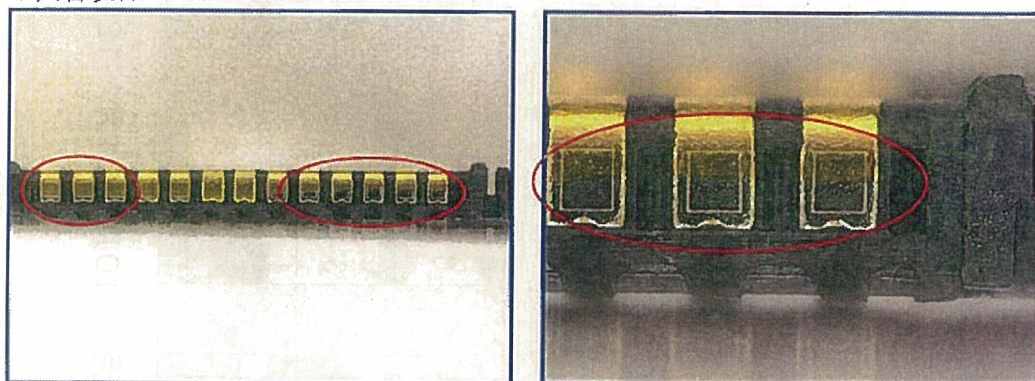
不具合現品

貴社よりめっき未着不具合のご連絡を受けて不具合写真の状態から製品接点下部に金めっきが析出されていないことを確認しました。発生状況としましてリール外周からリール径の約1Cm 程度ご使用したところで発生しているとの情報を頂きました。

1. 製品接点下部には金めっきが析出されていない。
2. 金めっきが析出されていない箇所はニッケルレーザー剥離を行っているような表面状態に見受けられる。
3. ご返却品の7リールを全数検査しましたが同様の不具合は発見されなかった。

現品の不具合状態からニッケルバリアレーザーの位置ずれによる金めっき未着と推測されます。

①今回の事例を基に作業者に教育致しました。(2012/2/13～14 実施済み)

②画像装置のモニター3台並べて配置することで同時に異常確認できるように致します。  
(2012/3/17 まで実施予定)

③画像装置の異常検出履歴をパソコンで残せるような設定(画像で残る)に致します。  
(2012/3/末まで実施予定)

④対策③が確立するまでの間、異常検出時に作業者がその場にいなかった場合には第3者の作業者が確認して処置致します。(2012/2/14 より実施)

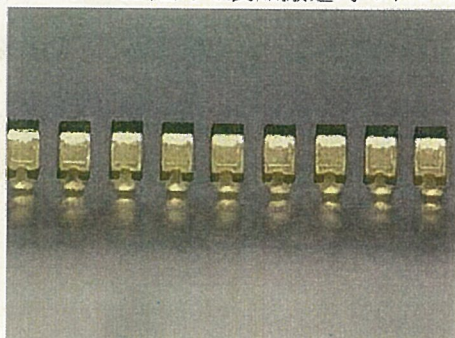
## ① レーザー工程内で製品搬送時のテンションが変化した場合

接点下部にはレーザーが当たらずめっき未着は発生しなかった。

（既定のレーザー位置で若干ずれが発生した。）

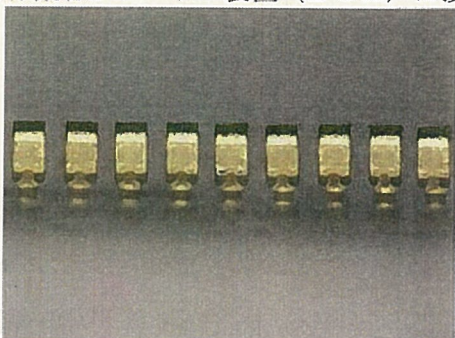
## ② 作業者がレーザー装置（BOX）に接触した場合

端子1ピンで接点下部に若干レーザーが当たりめっき未着は発生したが不具合の再現はできなかった。

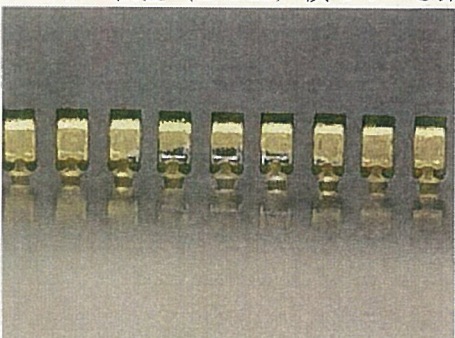
## ③ レーザー装置（BOX）横でめっき薬品を置いた場合

端子数ピンで接点下部にレーザーが当たりめっき未着は発生したが不具合の再現はできなかった。
