品質異常改善通知書

不具合整理No. 45F-02-003

仕様番号 F1783-47060 1-5
品名 546Wターミナル ストレート(5)
ロットNo 14. 01. 09. 3. R. 013-018, 14. 01. 10. 3. R. 026
対象数量 420,000
不具合内容及び確認内容

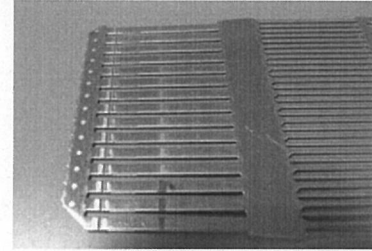
写真・図

端子に連続してキズ有り。

#3 ダムニ対策にて SPにかし加工した。

押さの跡が強かった。(#2に比べ)

ハイトスチーパー及び胴突再確認した。

ワイヤボンドイングを重視し外観検査している

白い跡はキズとして認識していなかった

通常のキズ・ダグとは異なり、異常とは判断しなかった

限度サンプル作成(工程変更後)
見比べ

限度サンプルとの照合をし、キズとして
認識し、異常の判断をする
